**3ª GIORNATA
NAZIONALE
DELLA PREVENZIONE
E MITIGAZIONE DEL
RISCHIO
IDROGEOLOGICO**

Caso studio: La Rupe del Santuario della Verna e la frazione de La Beccia (AR)

Eros Aiello

Consiglio Nazionale dei Geologi

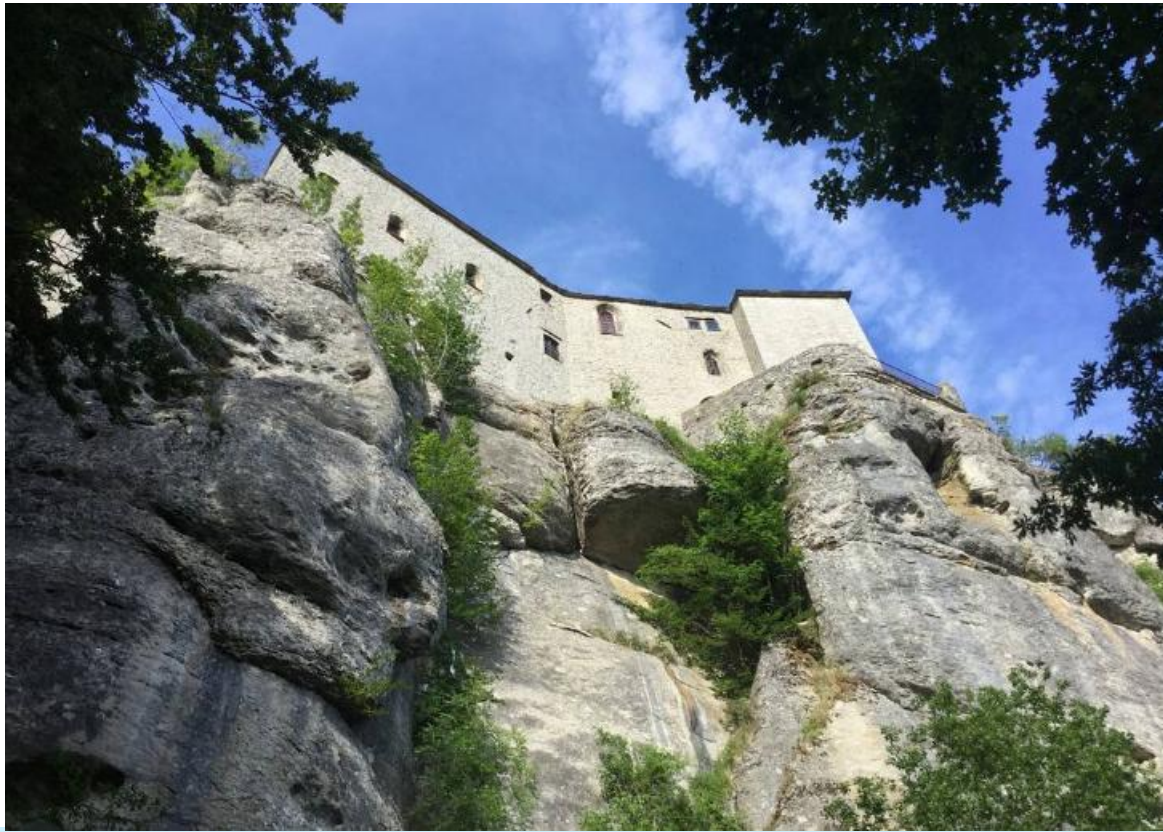
Parete rocciosa sotto la **Cappella delle Stimmate** con particolare del blocco in aggetto. A destra il **Precipizio**.

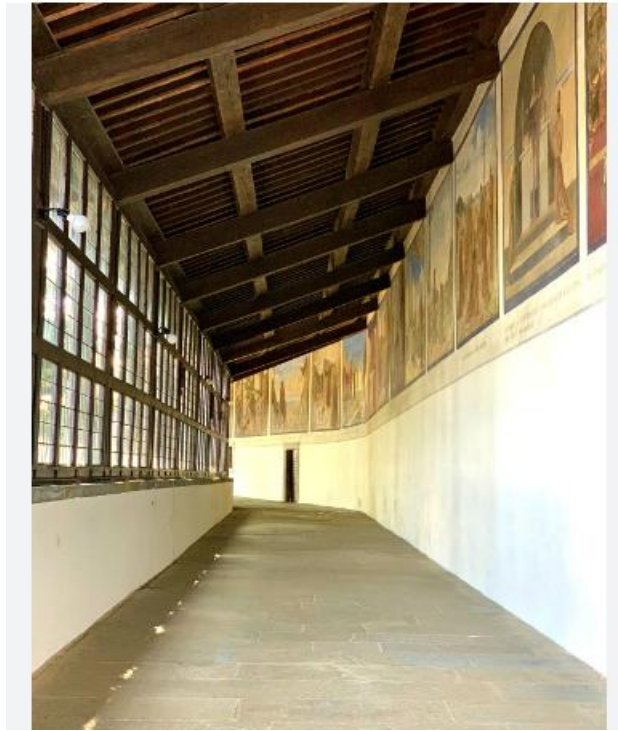
La grande frattura sotto il Corridoio delle Stimmate

- Trincea naturale profonda e attiva
- Apertura progressiva per espansione laterale

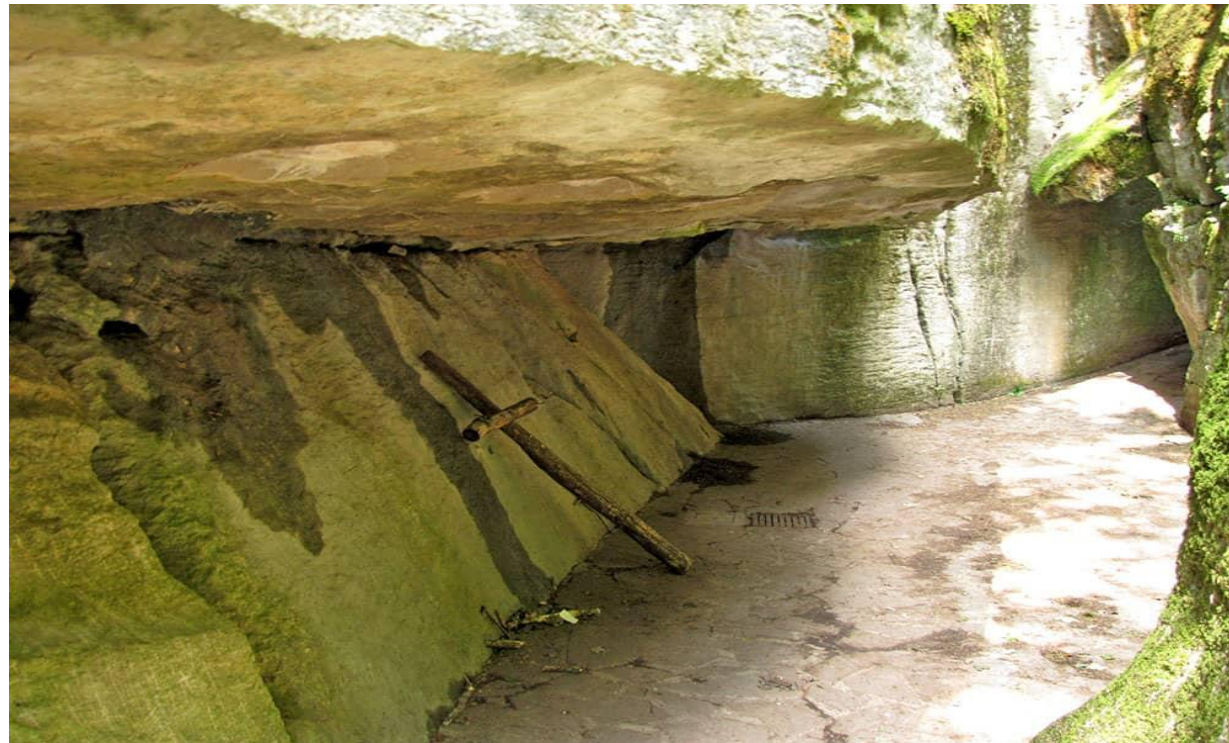
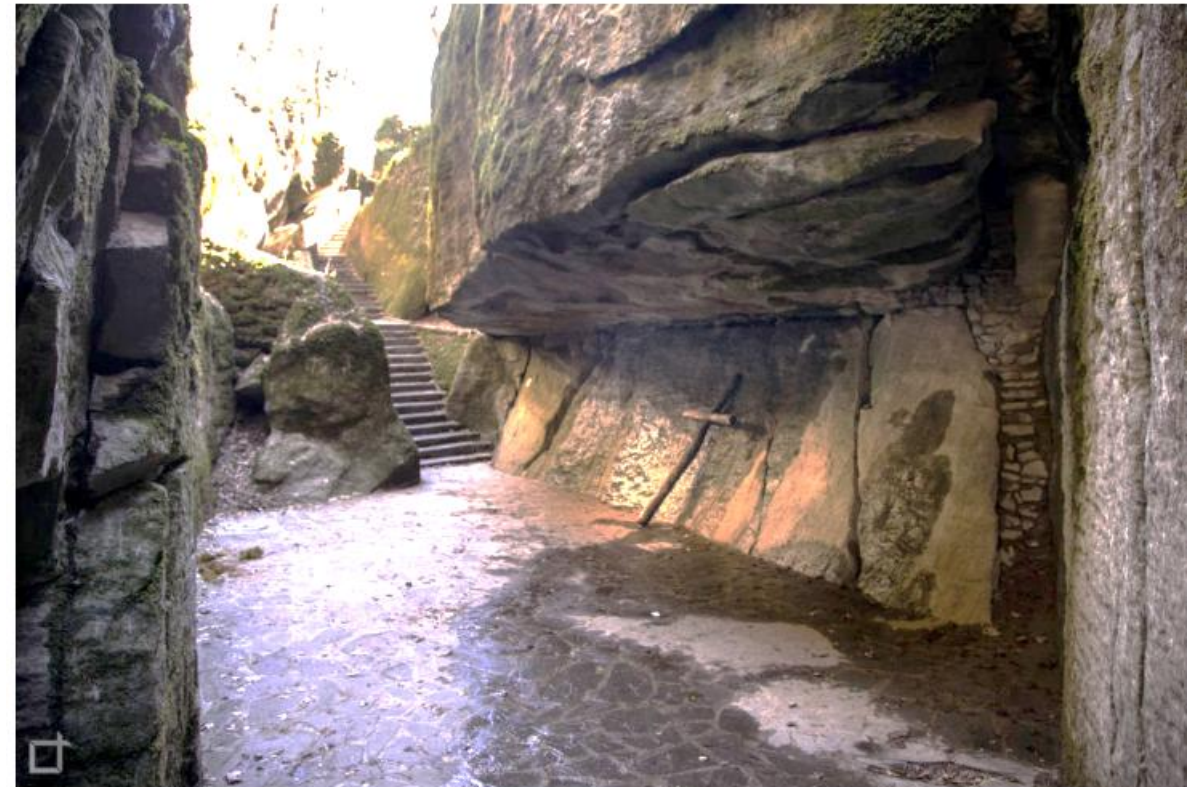
La grotta del “Letto di San Francesco”

Un luogo mistico nato dalla disarticolazione profonda della rupe.

- Cavità formata da crolli e grandi discontinuità
- Blocchi disarticolati su più livelli
- Collegamento strutturale con il Sasso Spicco
- Manifestazione diretta dell'espansione laterale della placca
- Ambiente geomeccanicamente complesso e attivo

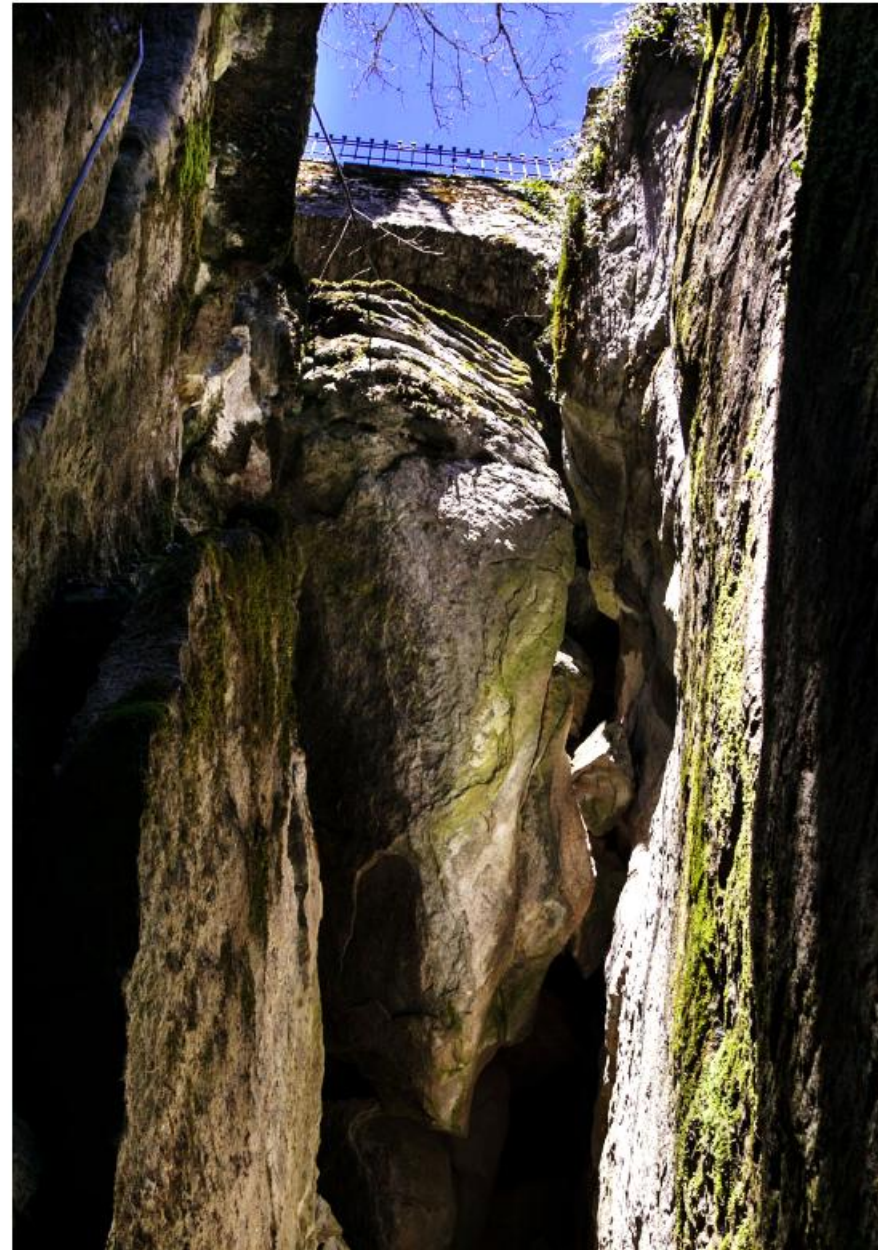
Il sistema Sasso Spicco – Letto di San Francesco

- Grande trincea estensiva aperta dall'espansione laterale
- Blocco principale in aggetto isolato da fratture profonde
- Prosecuzione della stessa discontinuità verso il Letto di San Francesco
- Ambiente interno formato da crolli e volumi disarticolati
- Una delle zone geomeccanicamente più critiche della rupe

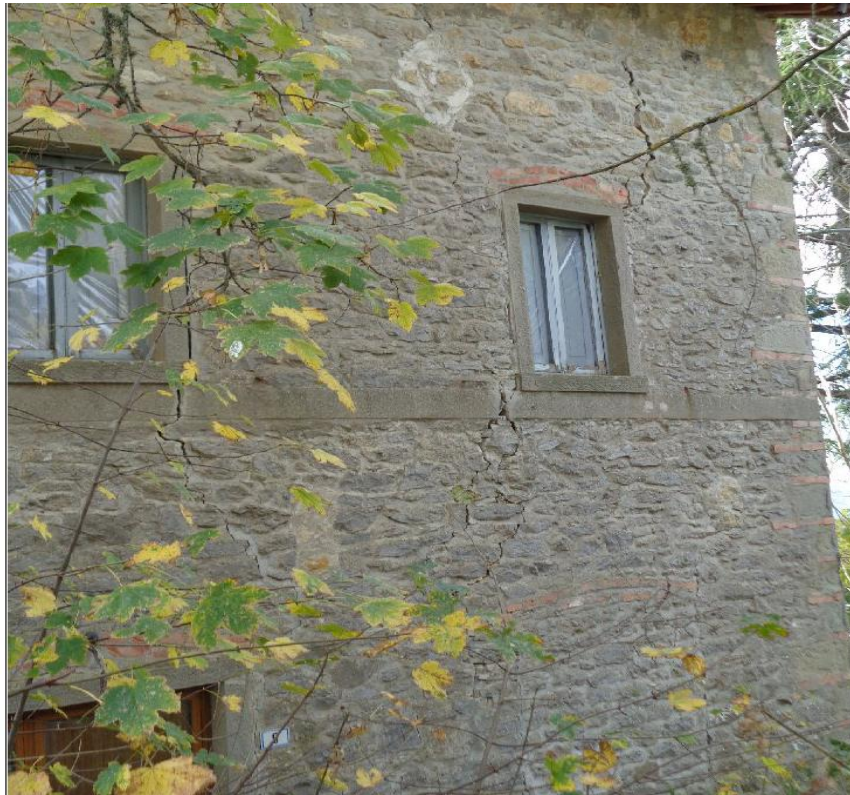
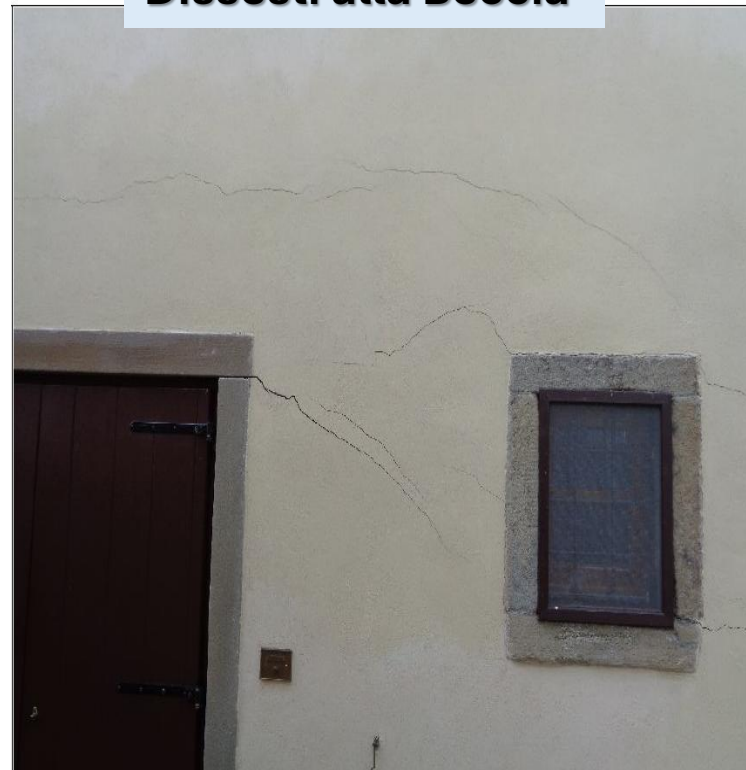
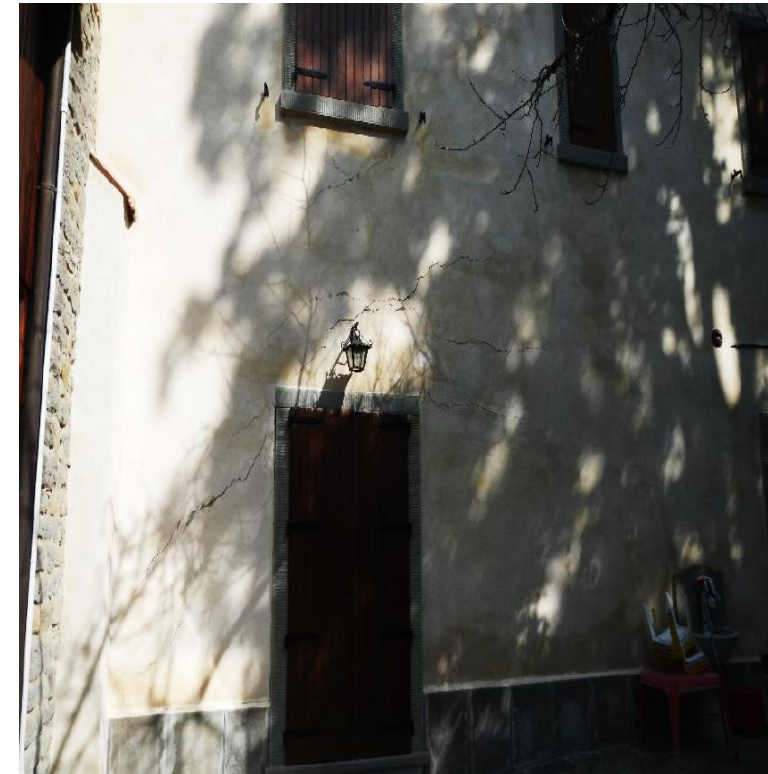
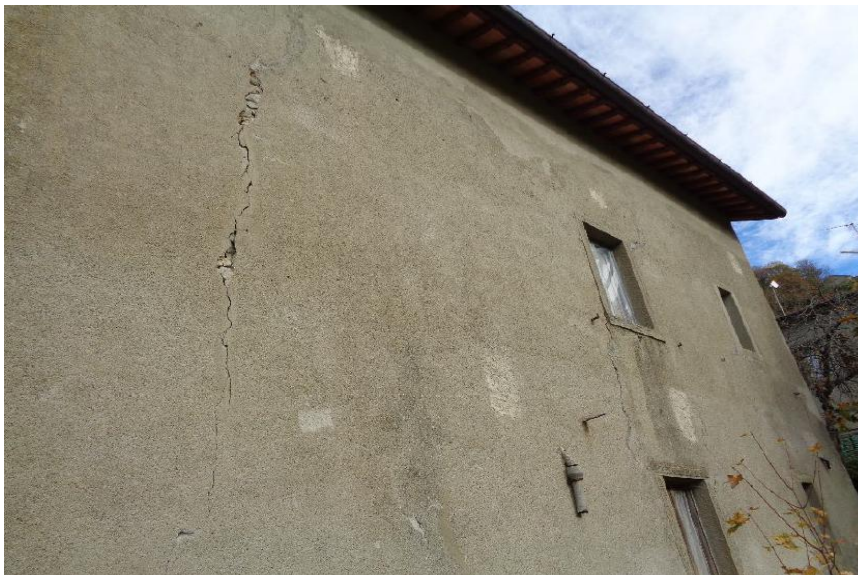
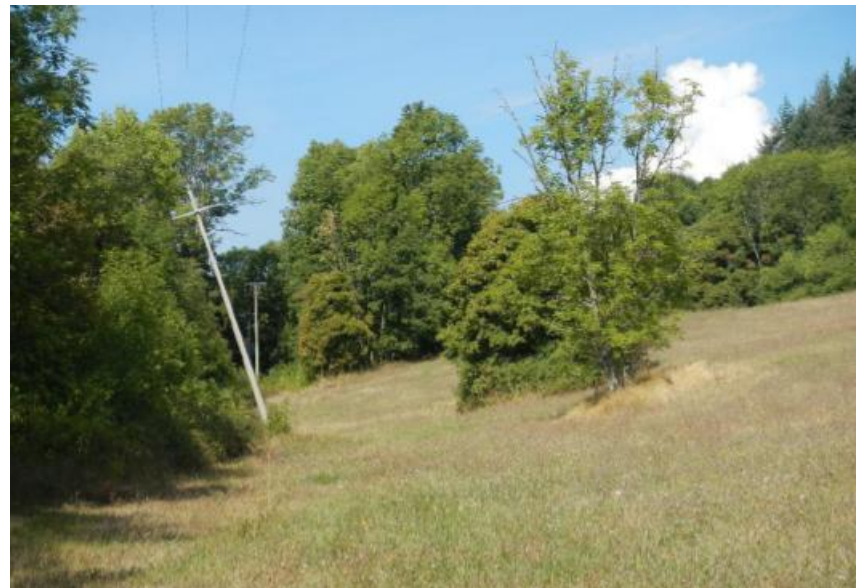
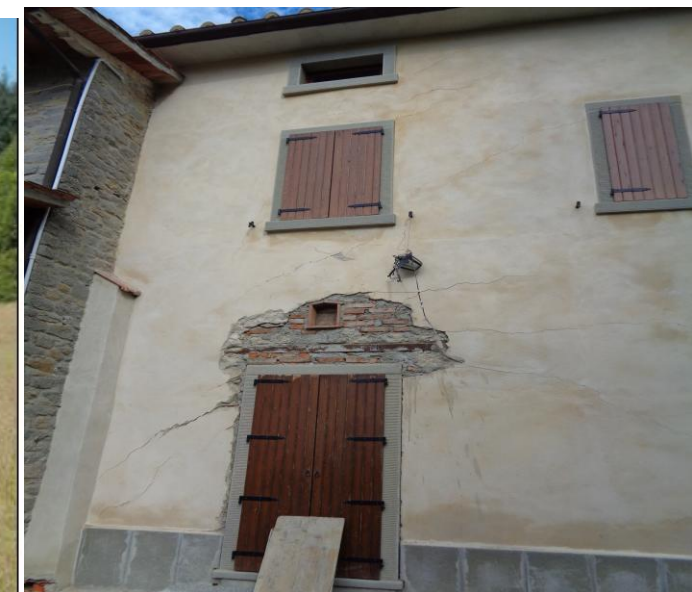
Dissesti alla Beccia

La Beccia è la zona in cui il movimento profondo si manifesta in superficie con deformazioni lente: rigonfiamento delle argille, creep, colamenti. Qui il rischio ha riguardato soprattutto le **abitazioni, le infrastrutture strategiche** — metanodotto, acquedotto, SP 208, linea elettrica, fognature — e **la vita quotidiana dei residenti e degli operatori**.

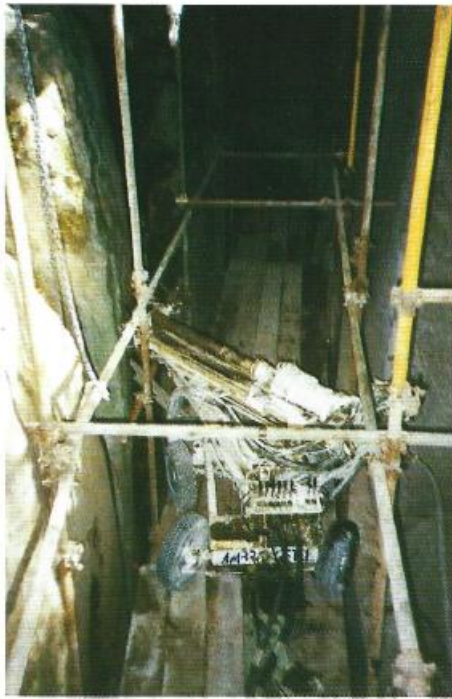
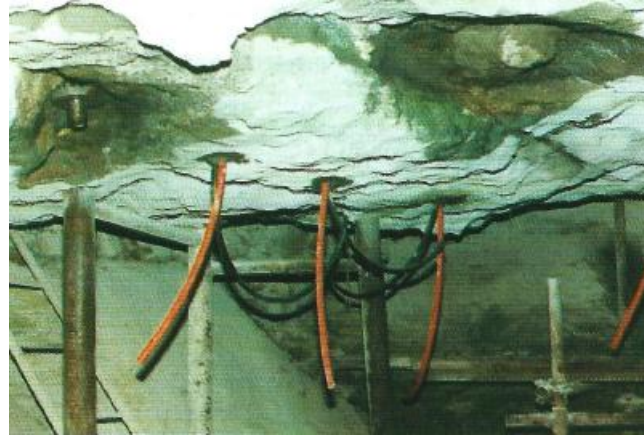
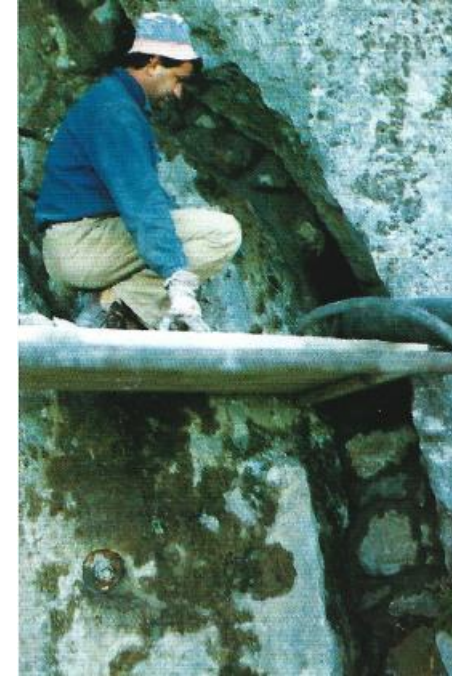
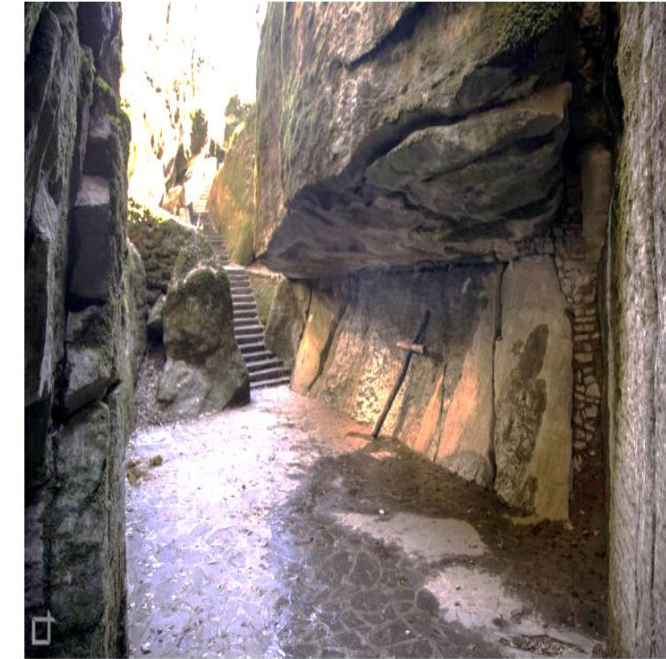
Siamo al Sasso Spicco, il grande prisma roccioso in aggetto che rappresenta uno dei punti più delicati dell'intera rupe. L'obiettivo dell'intervento era duplice: **mettere in sicurezza il blocco** e **mantenere intatta l'identità del luogo**, che è uno dei simboli della Verna.

- **perforazioni profonde** per raggiungere e superare le superfici di frattura più persistenti
- **ancoraggi e cuciture localizzate** per stabilizzare i volumi in equilibrio
- **iniezioni mirate** per migliorare la continuità dei contatti senza irrigidire la dinamica della rupe.

Tutto è stato fatto in aderenza alla roccia, con strutture leggere e reversibili, per garantire la sicurezza senza alterare l'aspetto del Sasso Spicco né la sua fruibilità.

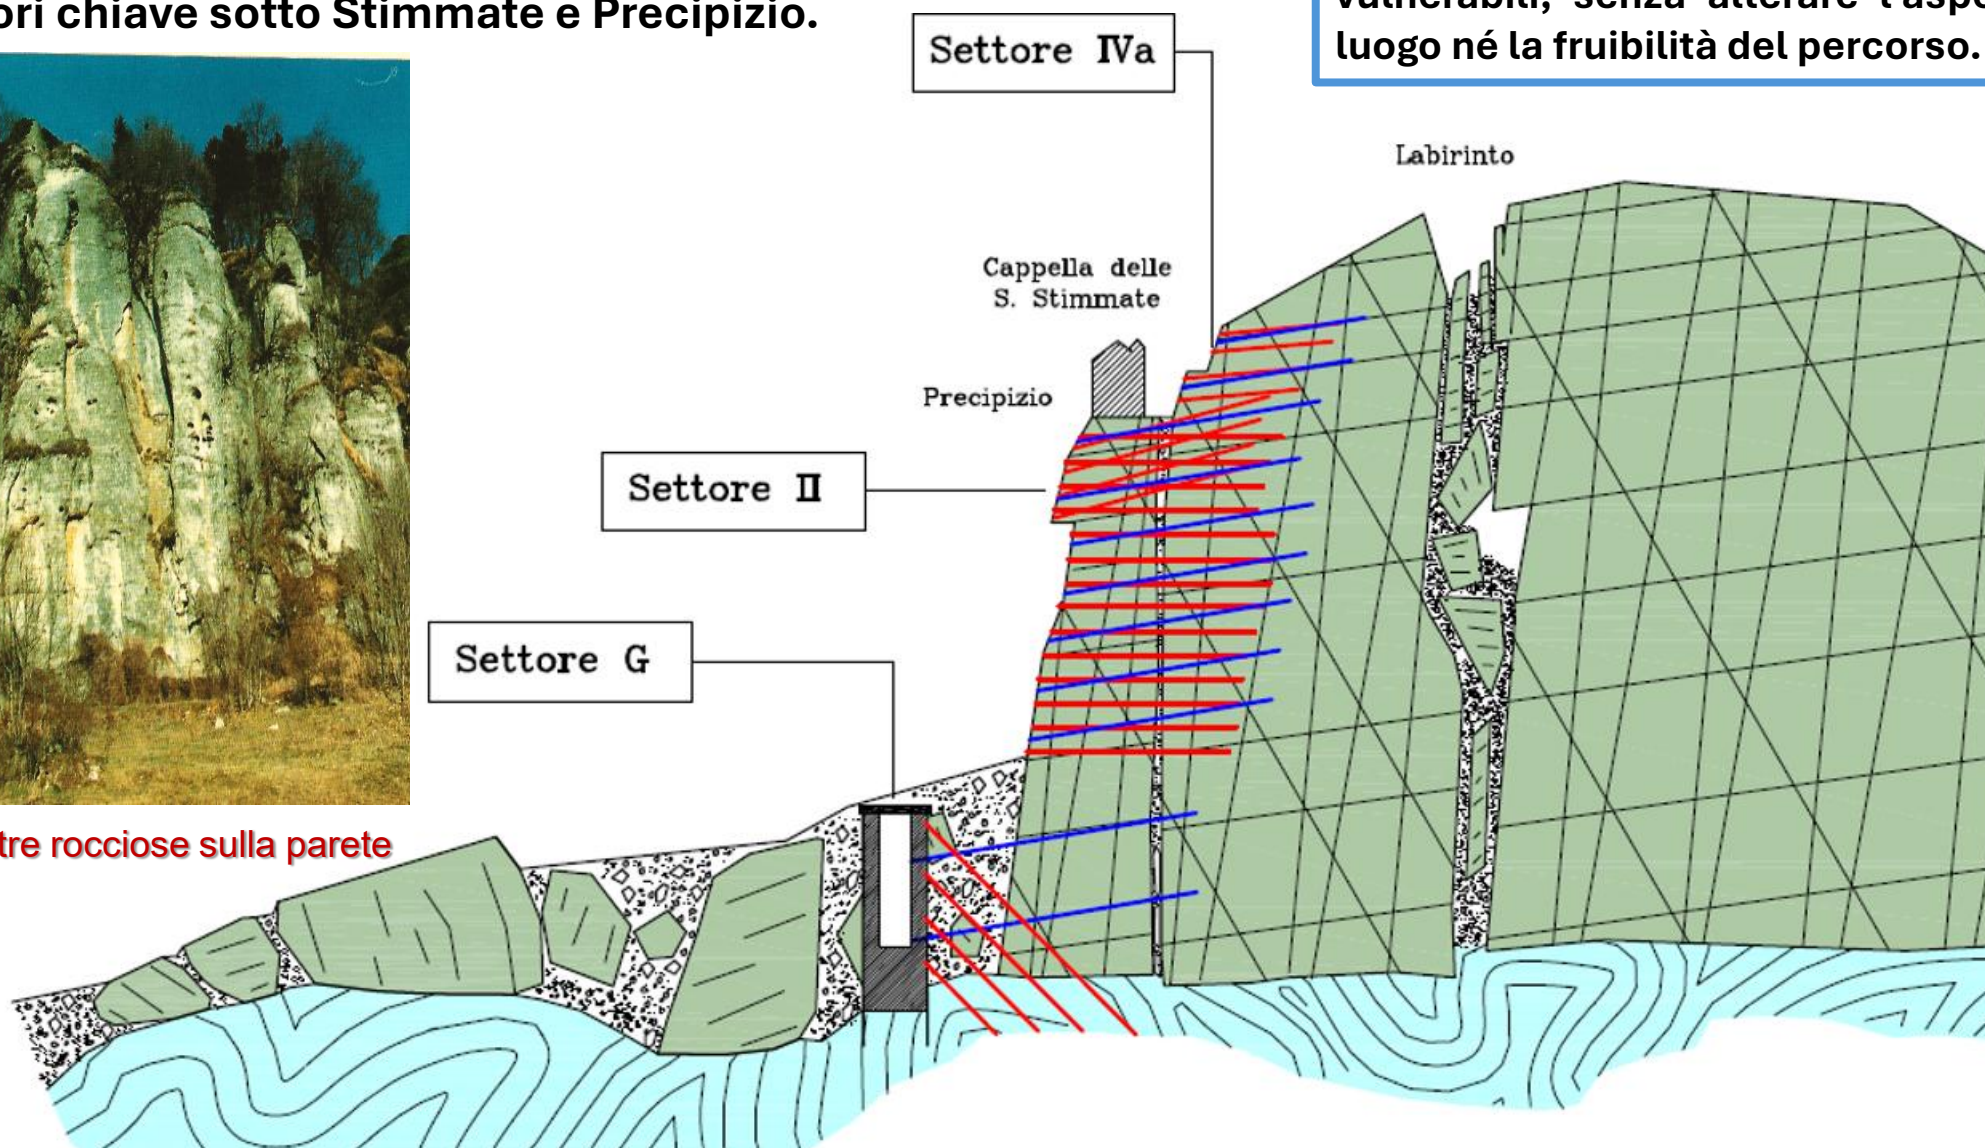
La parete del **Precipizio** è uno dei fronti più esposti e più sensibili. Qui la roccia è incisa da fratture molto persistenti, che isolano volumi in distacco e generano cinematismi rapidi, soprattutto in condizioni di gelo-disgelo o di forte imbibizione.

L'intervento è stato **progettato con un approccio selettivo**: non un consolidamento massivo, ma **un insieme di azioni mirate** sui blocchi più vulnerabili. Le perforazioni e le iniezioni che vediamo in queste immagini sono servite a:

- **ricucire le discontinuità più aperte**
- **stabilizzare i volumi in disequilibrio**
- **ridurre il rischio di crolli localizzati**
- **preservare la morfologia naturale della parete.**

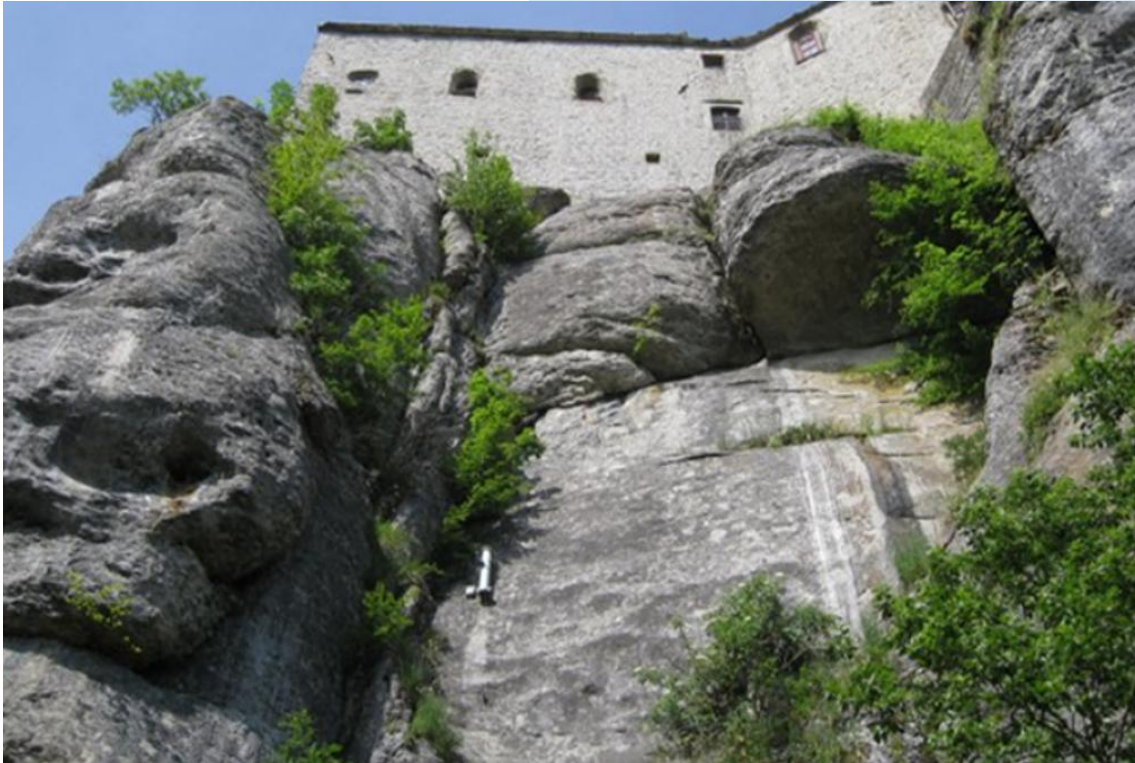
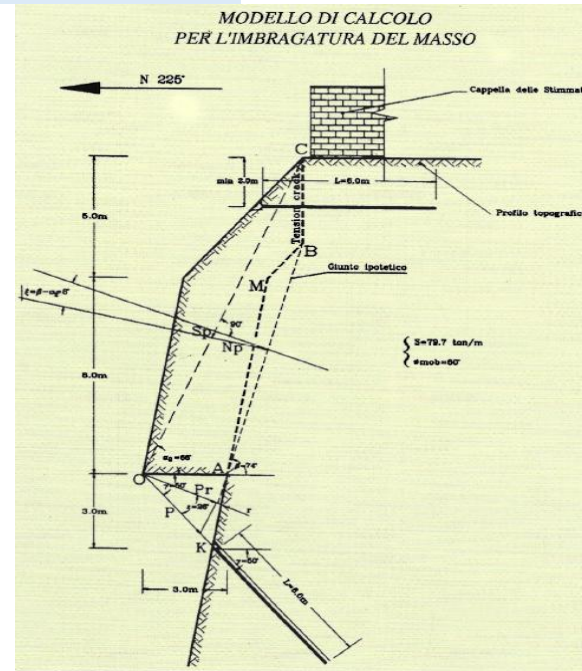
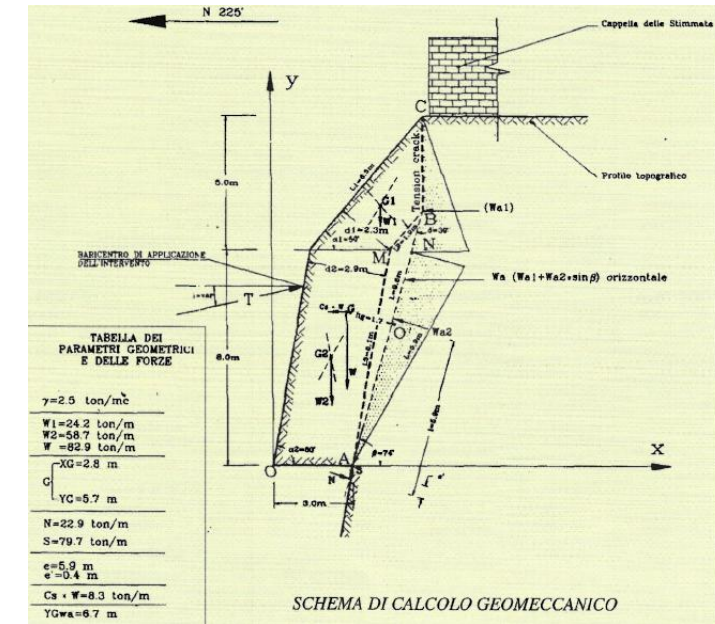
Cappella delle Stimmate e Precipizio

Un prisma roccioso in equilibrio limite rigidamente delimitato da discontinuità profonde e persistenti, separato cinematicamente dal resto della rupe.

Le sezioni mostrano la geometria del fronte e la posizione del blocco instabile. È un intervento complesso, eseguito in parete, che ha permesso di mettere in sicurezza un tratto fondamentale del percorso delle Stimmate mantenendo intatta l'identità del luogo.

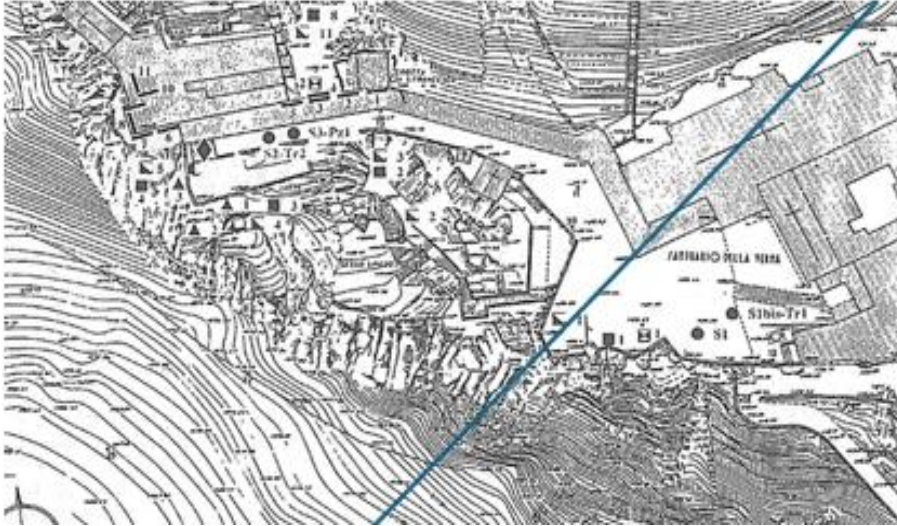
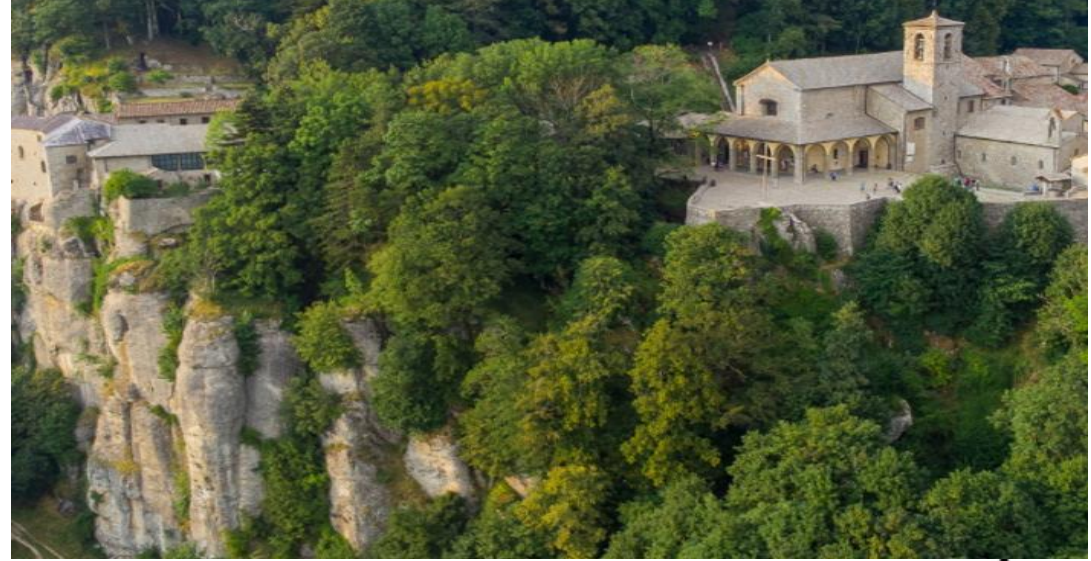
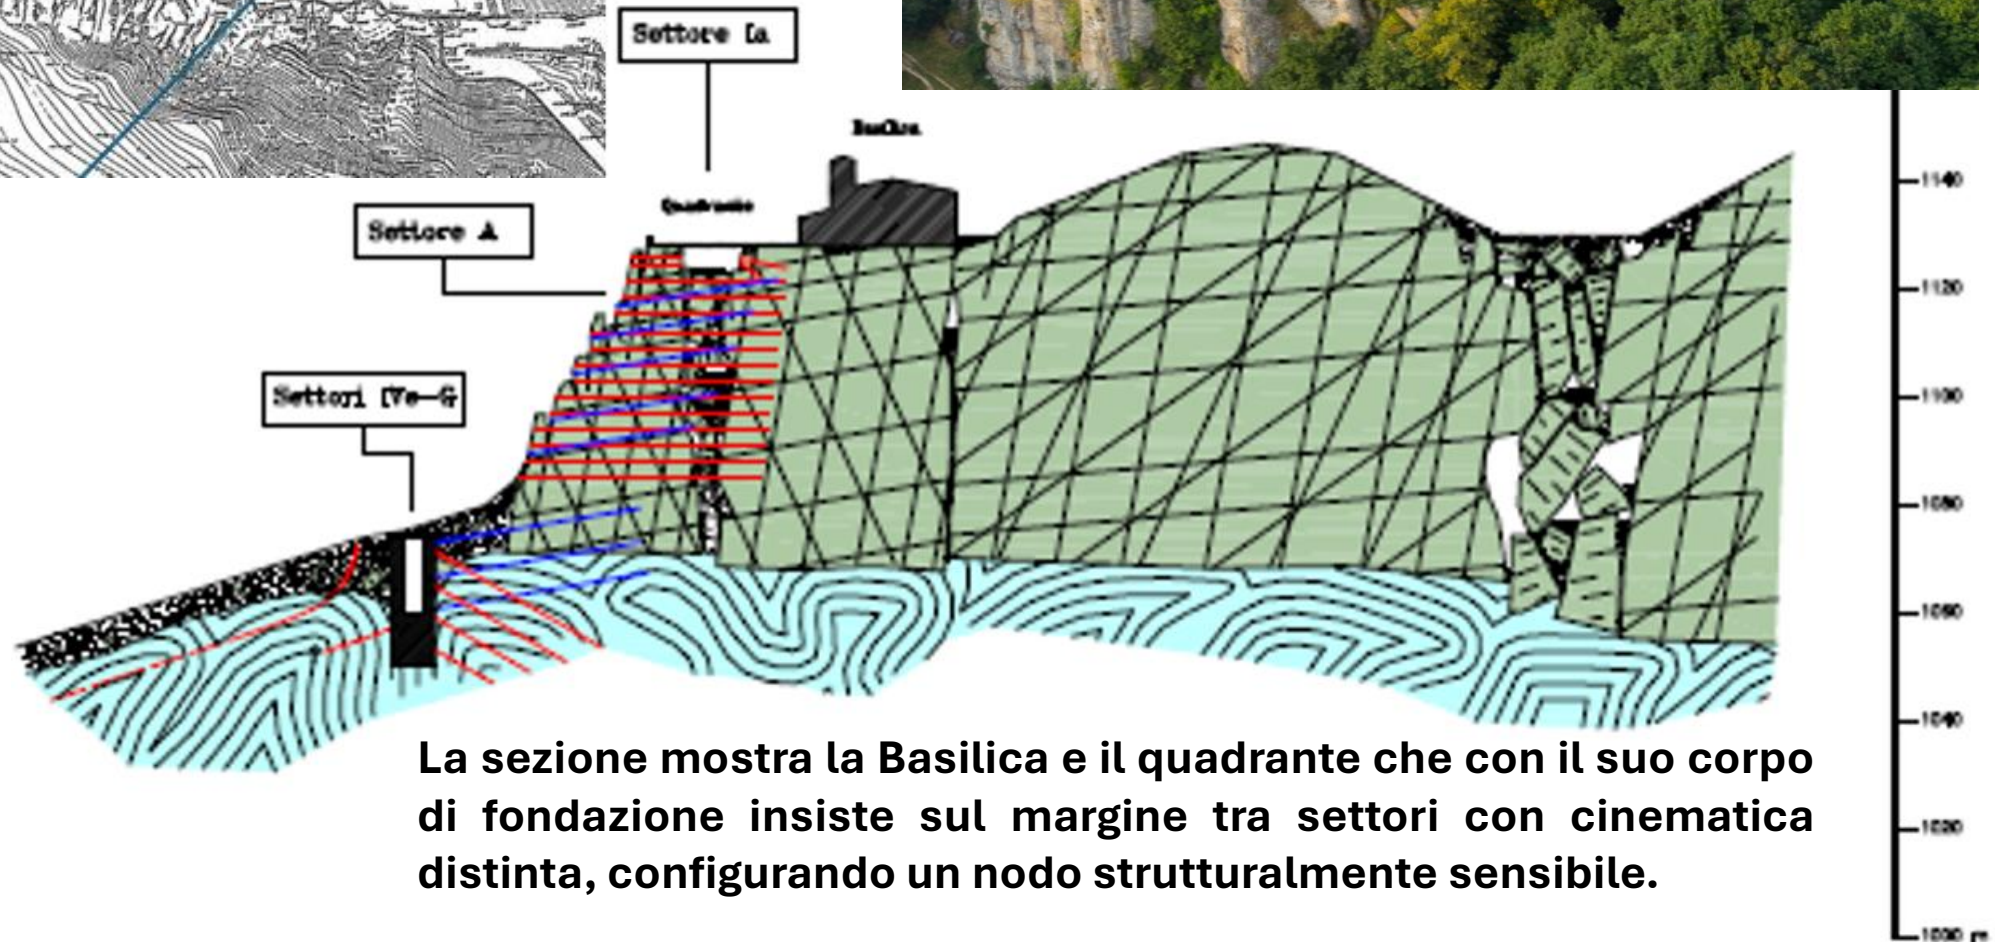
Basilica e Quadrante

La sezione mostra la Basilica e il quadrante che con il suo corpo di fondazione insiste sul margine tra settori con cinematica distinta, configurando un nodo strutturalmente sensibile.

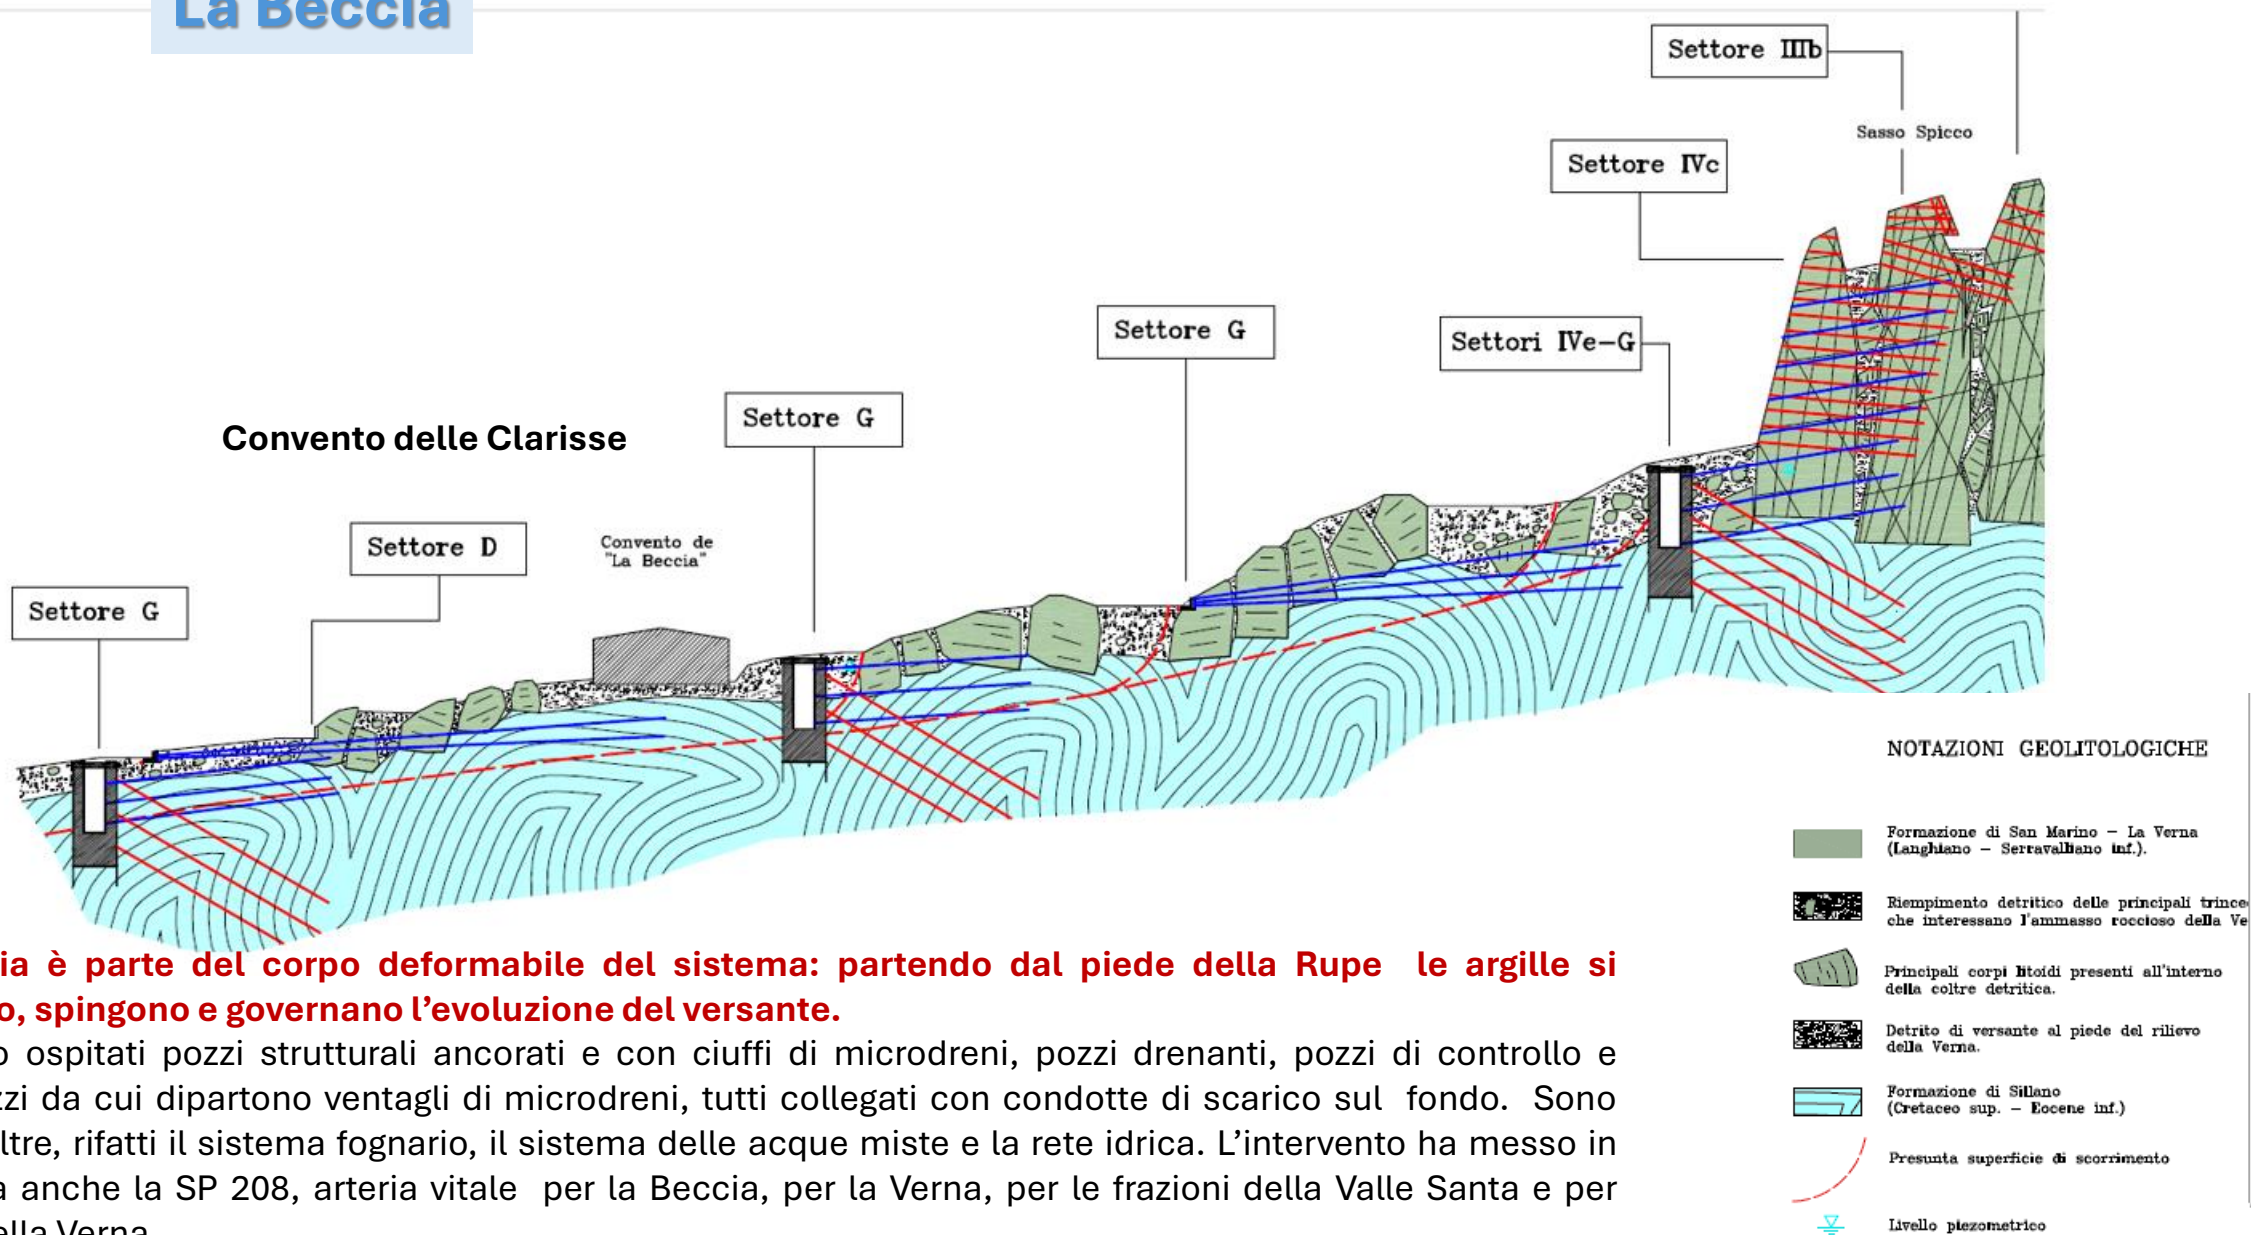
La Beccia è parte del corpo deformabile del sistema: partendo dal piede della Rupe le argille si muovono, spingono e governano l'evoluzione del versante.

Qui sono ospitati pozzi strutturali ancorati e con ciuffi di microdreni, pozzi drenanti, pozzi di controllo e avampozzi da cui dipartono ventagli di microdreni, tutti collegati con condotte di scarico sul fondo. Sono stati, inoltre, rifatti il sistema fognario, il sistema delle acque miste e la rete idrica. L'intervento ha messo in sicurezza anche la SP 208, arteria vitale per la Beccia, per la Verna, per le frazioni della Valle Santa e per Chiusi della Verna.
