**Il miglioramento sismico della Basilica di Santa Maria degli Angeli ad Assisi**  
Ing. Riccardo Vetturini, INGENIUM SRL

**CONVEGNO ON LINE**  
**VENERDÌ 23 OTTOBRE 2026, ORE 15.00 - 17.00**

**La Sicurezza Strutturale degli Elementi**  
**Voltati:** Strategie di Consolidamento Innovative  
e Interventi Pratici sul Patrimonio Monumentale

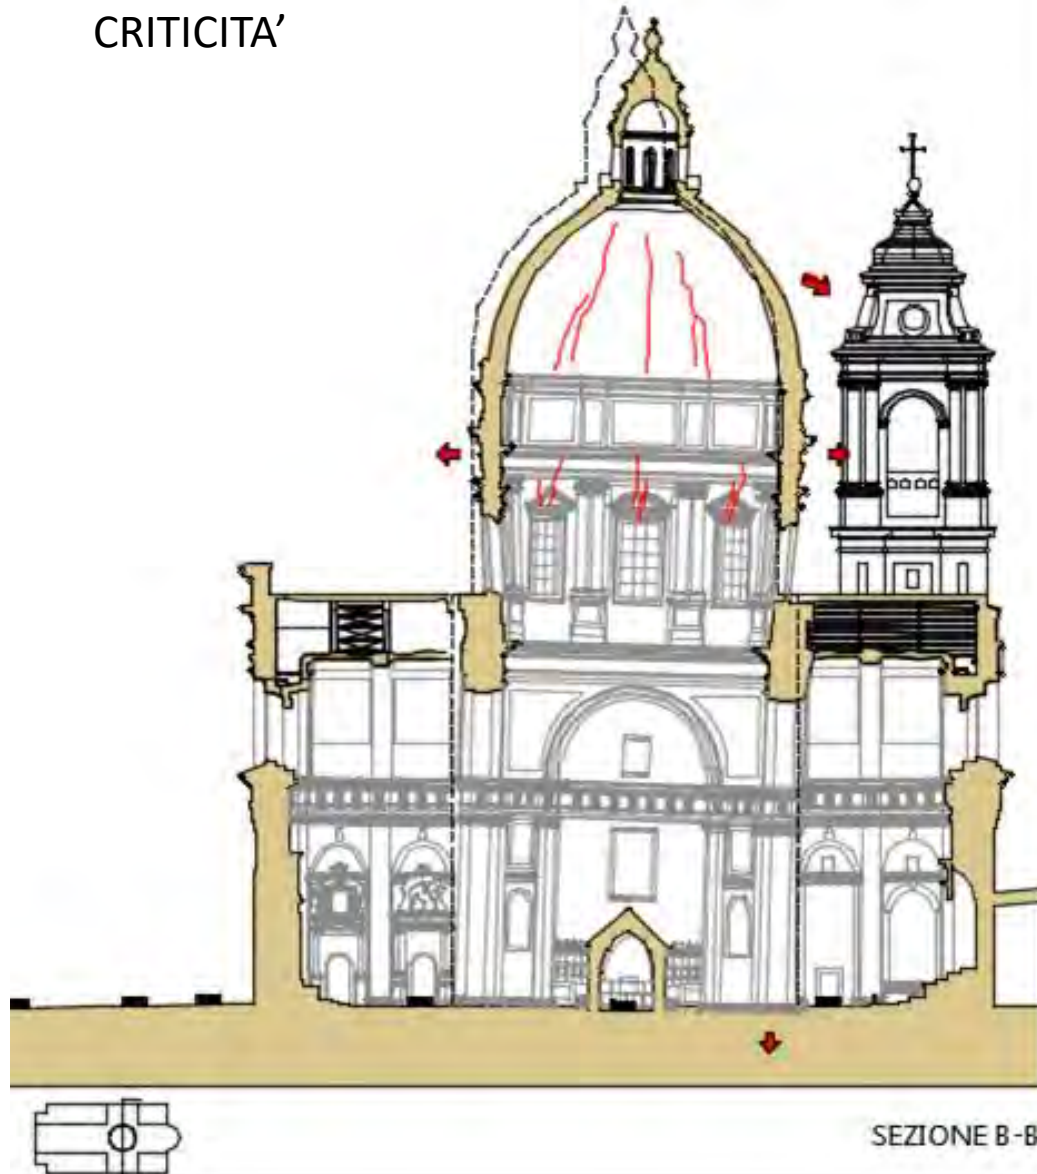
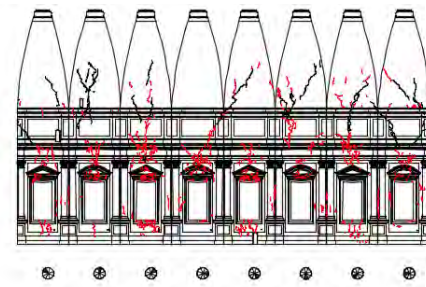
QUADRO FESSURATIVO INTERNO

## CEDIMENTO DIFFERENZIALE (ESTINTO ?)

PROPOSTA DI INTERVENTO:  
**MONITORAGGIO**

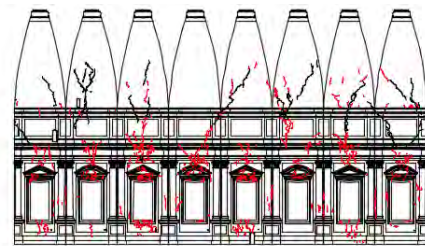
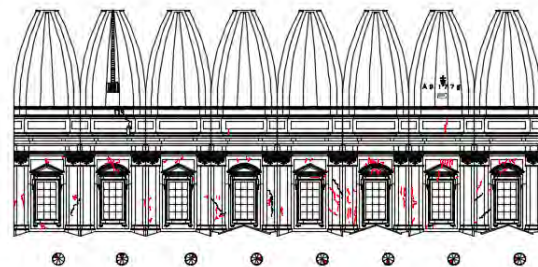
QUADRO FESSURATIVO INTERNO

**SISMICA sicurezza ANTE 33% -> POST 68%**

PROPOSTA DI INTERVENTO:  
**TIRANTI VERTICALI (e cerchiature!)**

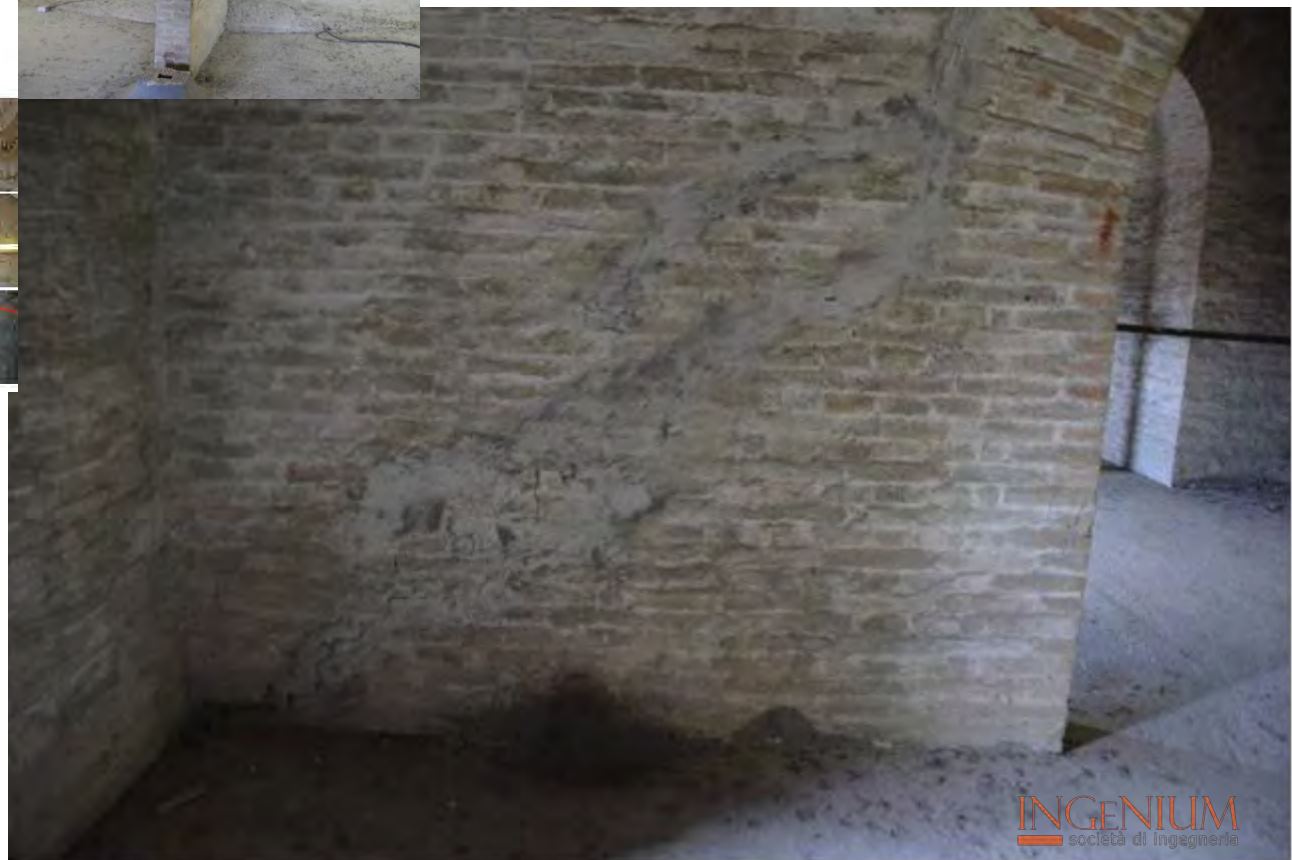
**1. RIBALTAMENTO DELLA FACCIATA DEL 1930****2. AZIONI ORIZZONTALI SUGLI ARCHI RAMPANTI DELLE NAVATE LATERALI****3. EFFETTI DINAMICI SULLA VOLTA DEL CORO****4. EFFETTI DINAMICI SUL CAMPANILE****5. EFFETTI DINAMICI SUL SISTEMA TAMBURO-CUPOLA**

Scheda di sintesi quadro fessurativo (Università degli Studi di Perugia, Dip. Ingegneria)

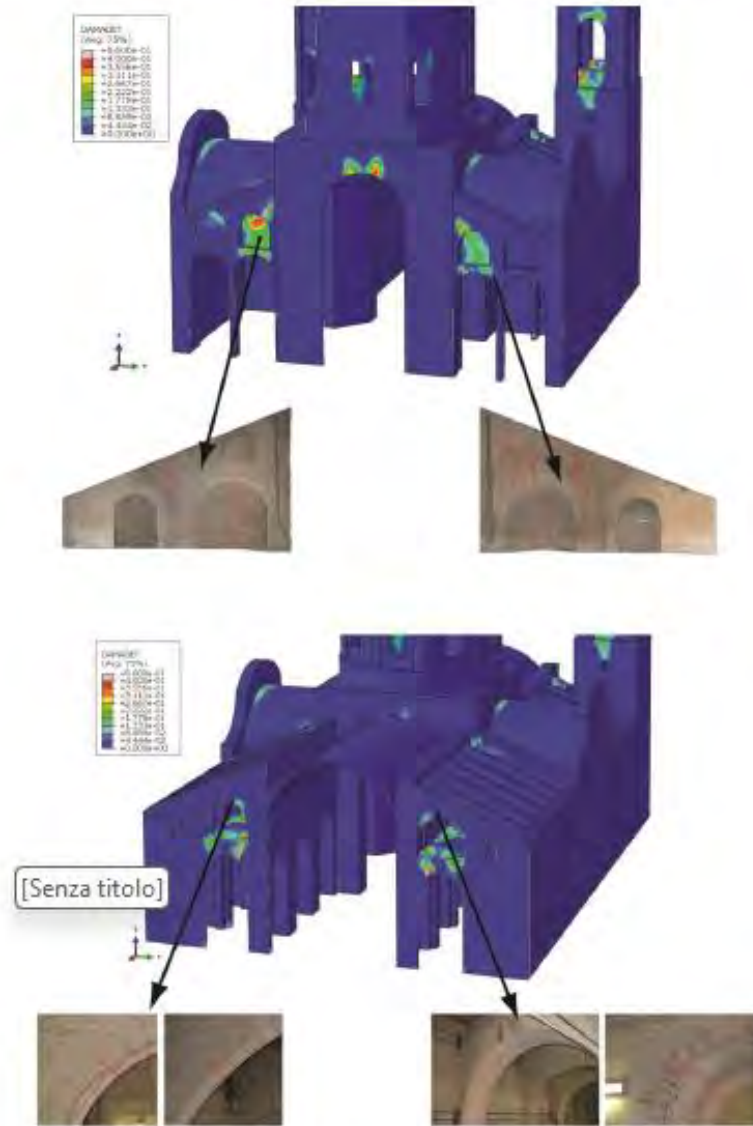
Figura 10. Confronto fra le mappe di danno ottenute dall'analisi dinamica non lineare e il quadro fessurativo rilevato sulla struttura a livello dei contrafforti posti sopra le navate laterali.

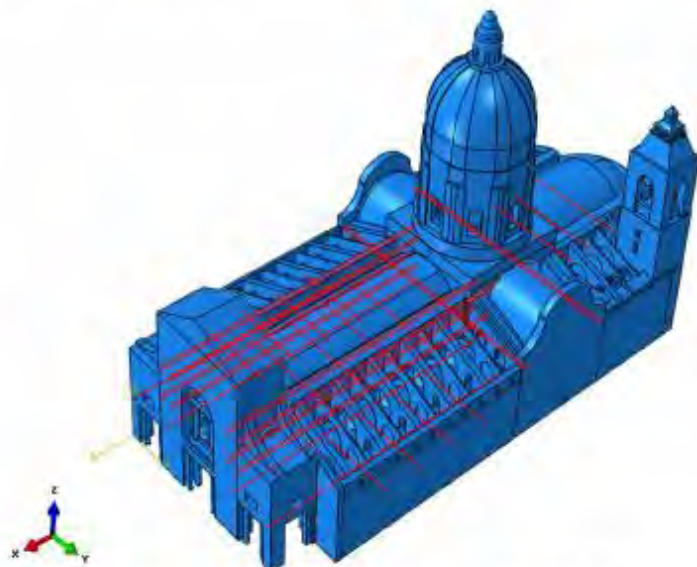
In Figura 15 si evidenziano i tiranti metallici inseriti nel modello, come previsti da progetto. In termini di modellazione numerica, i tiranti sono stati modellati come unico elemento beam legati alle murature mediante constraint interno cinematico.

Figura 15. Schema dei tiranti metallici inseriti nel modello FEM.

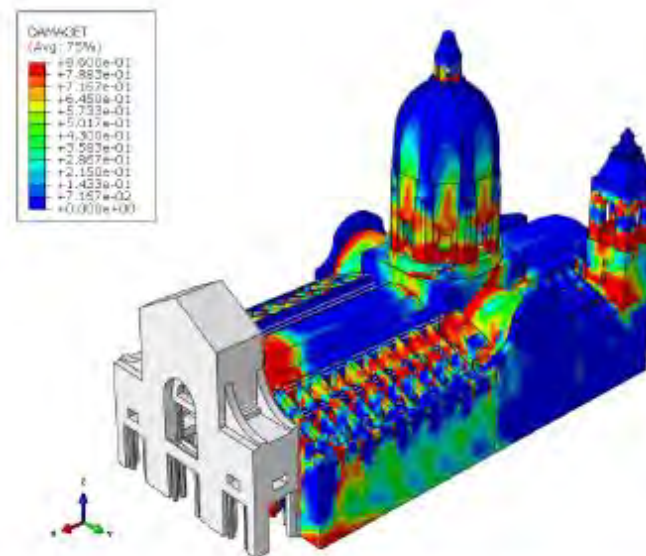
Figura 16. Mappa di danneggiamento a trazione ottenuto mediante analisi dinamica non lineare con accelerogramma spettro-compatibile su modello rinforzato

Da una prima analisi, nella Figura 16 si apprezza in linea generale una riduzione del danneggiamento diffuso, sebbene permangano aree maggiormente vulnerabili come già identificato precedentemente. In termini di output dinamico, il punto di controllo è caratterizzato da stessi valori di accelerazione relativa confrontabili con l'analisi pre-intervento, mentre gli spostamenti presentano valori più contenuti in virtù del generale irrigidimento strutturale (Figura 17).

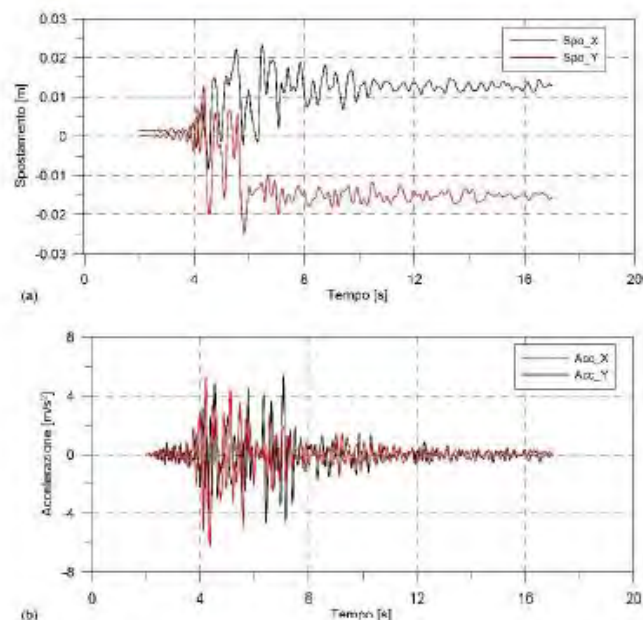
Figura 17. Risposta dinamica strutturale in termini di spostamento e accelerazione relativa del punto di controllo riportato in Figura 11 nel modello rinforzato.

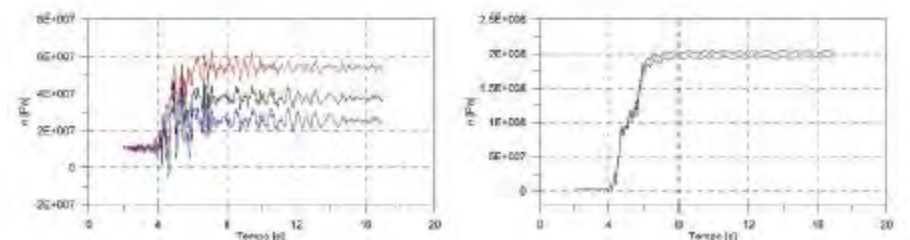
Tale aspetto viene meglio reso in evidenza riportando la storia temporale di alcuni dei tiranti posti nelle aree analizzate, ovvero nella zona della navata centrale e dell'abside in cui si nota come anche a dopo la sequenza sismica, l'incremento di tiro nelle catene rimane presente seppur contenuto nei valori di tensione (Figura 20).

Figura 20. Andamento dinamico della tensione di trazione ottenuta nelle catene dell'abside e in due catene tipo della navata centrale e laterale.

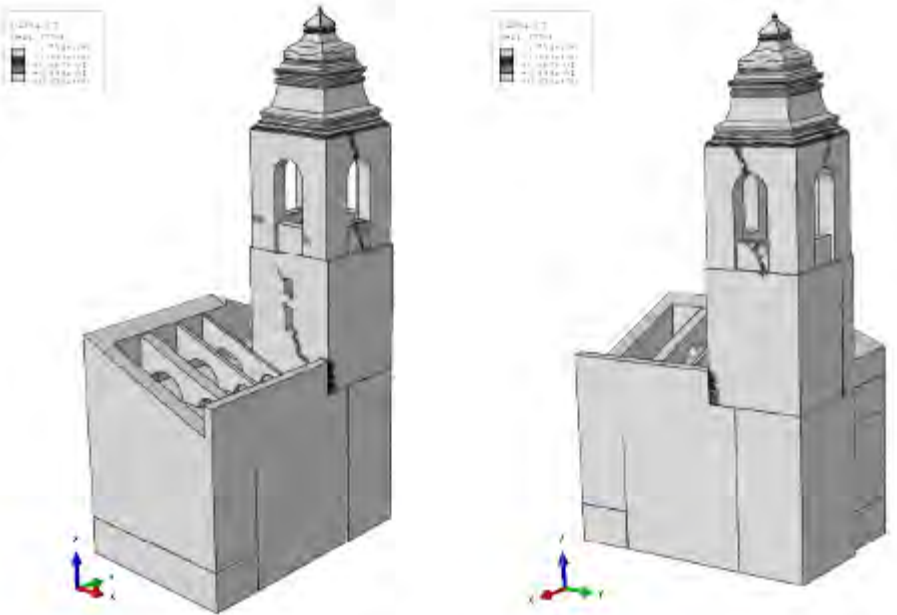
Mappa dello stato di danno ottenuto dall'analisi statica non lineare con distribuzione dei carichi ad accelerazione uniforme in condizioni attuali e direzione del carico positiva.

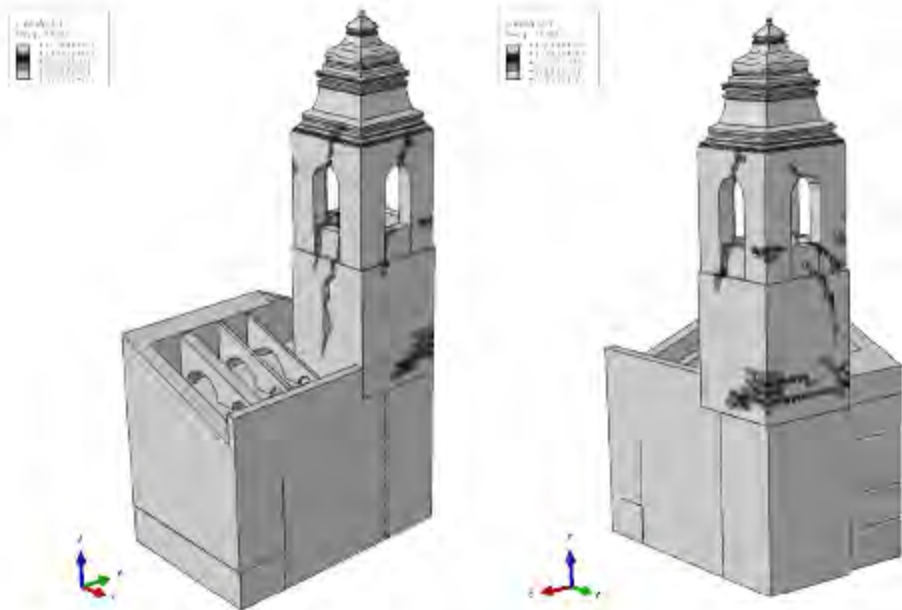
Mappa dello stato di danno ottenuto dall'analisi statica non lineare con distribuzione dei carichi ad accelerazione uniforme in condizioni attuali e direzione del carico negativa.

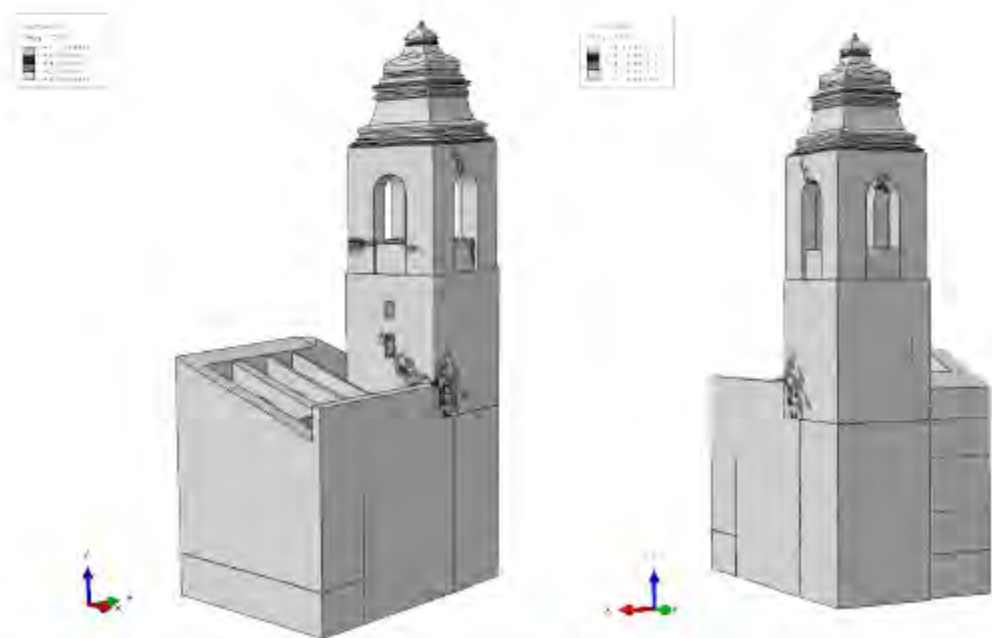
Il modello in condizioni di progetto, che considera gli interventi di consolidamento modellati mediante una omogeneità della rigidità strutturale e un incremento di resistenza a trazione del solido murario, restituisce una stima della PGA di capacità pari a circa 0.38g-0.47g a cui corrisponde un indice di vulnerabilità sismica pari a 0.92-1.14.

Mappa dello stato di danno ottenuto dall'analisi statica non lineare con distribuzione dei carichi ad accelerazione uniforme in condizioni di progetto e direzione del carico positiva.
