**L'INDICE DI QUALITÀ MURARIA (IQM) NELLE ANALISI  
DELLE COSTRUZIONI MURARIE ESISTENTI**

# **UN PROTOCOLLO DI BASE PER L'ANALISI DELLE COSTRUZIONI MURARIE ESISTENTI**

*Prof. Ing. Antonio Borri*

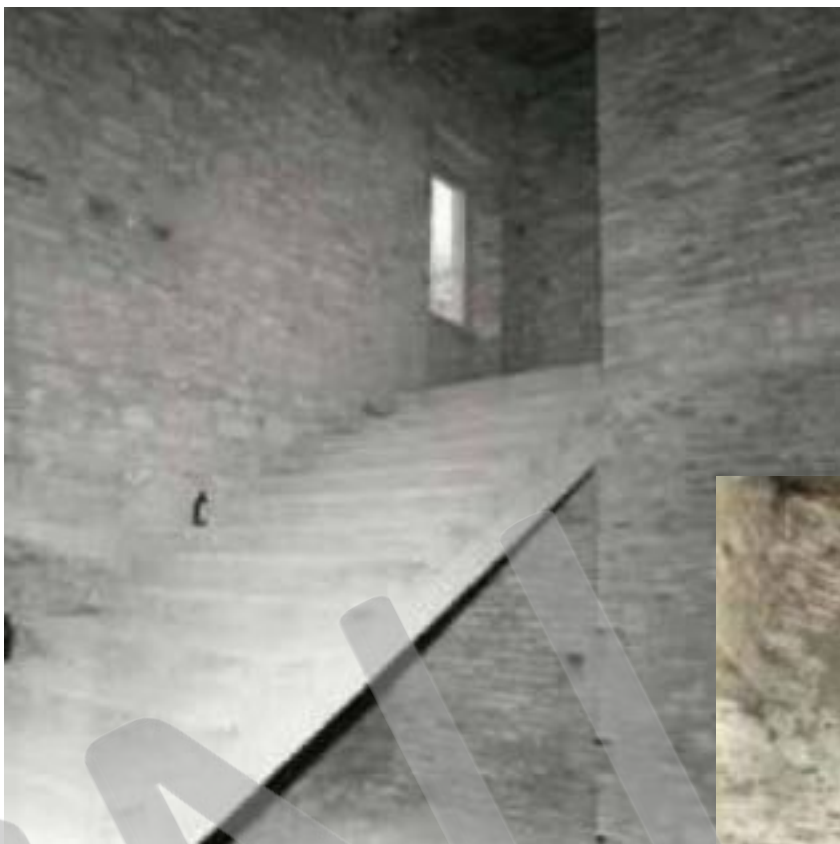
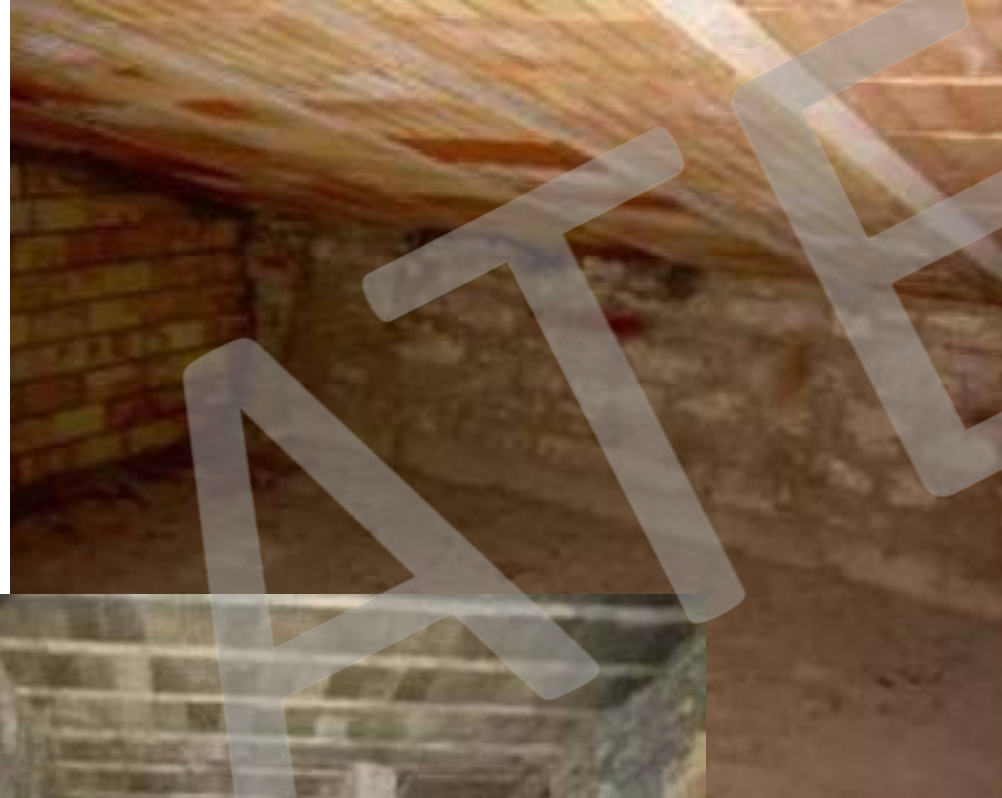
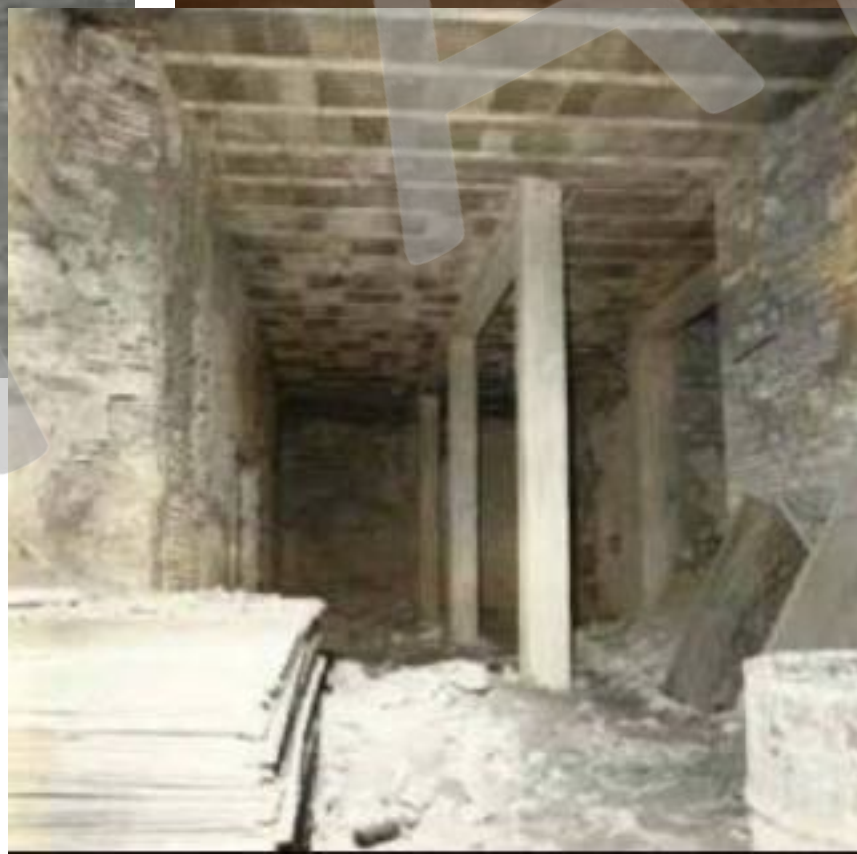
Interventi realizzati negli anni '80  
su un edificio del 1300 a Gubbio

CORDOLI «IN BRECCIA»

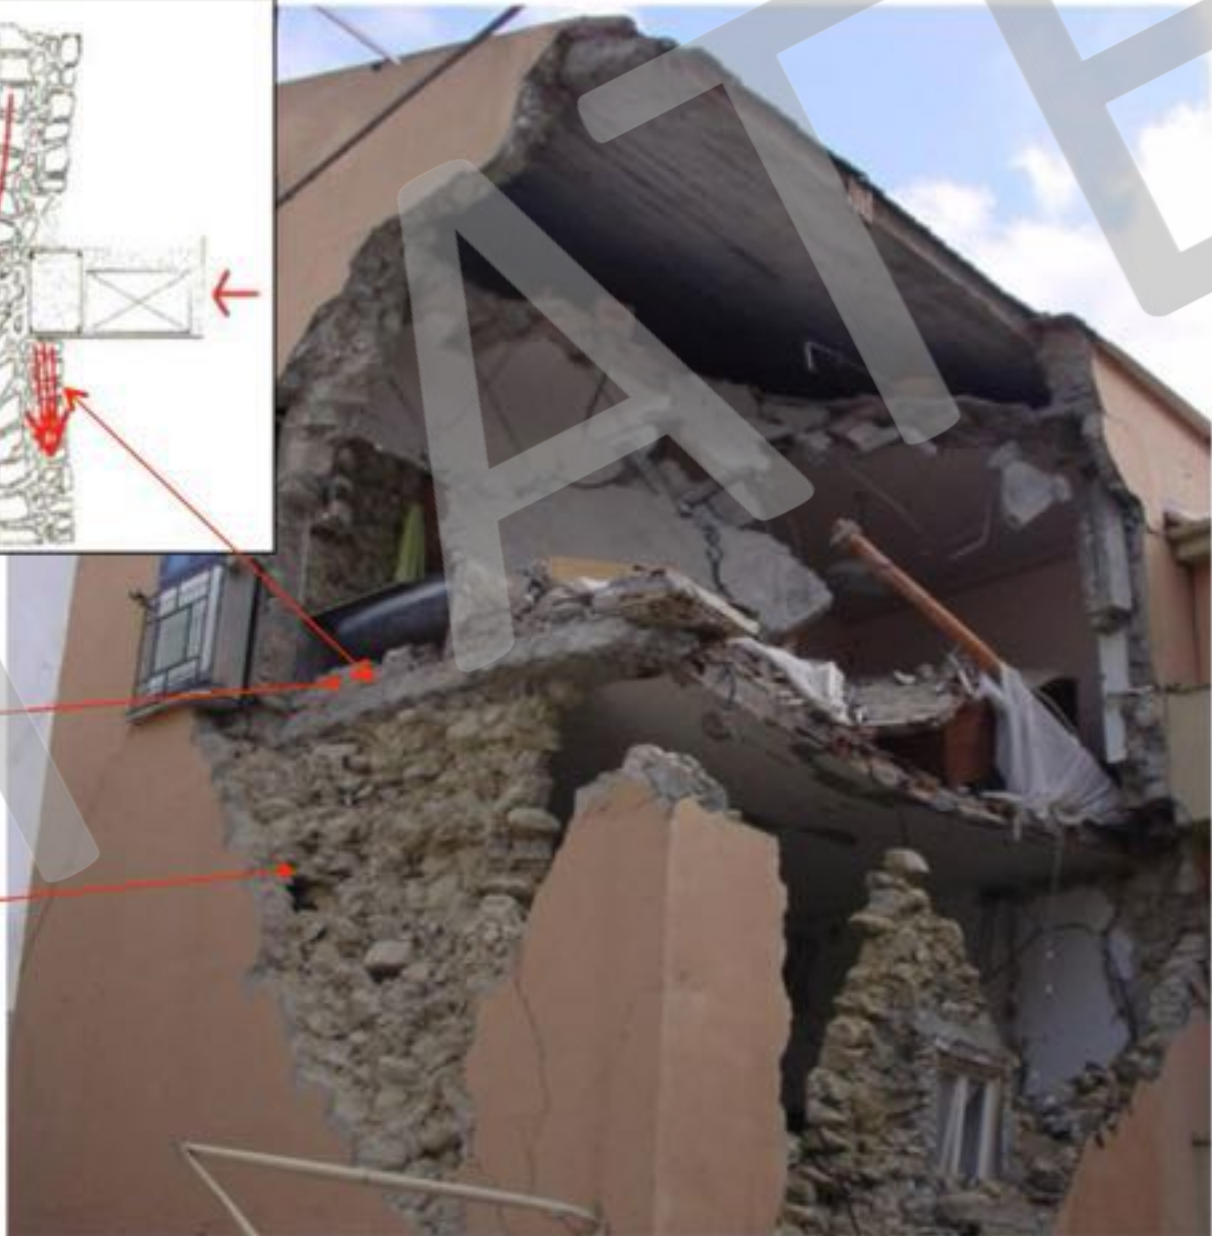
## COMPORTAMENTO EFFETTIVO NEL CASO DI CORDOLI IN BRECCIA

Il cordolo si appoggia  
sul solo paramento  
interno

Muratura a due  
paramenti scollegati

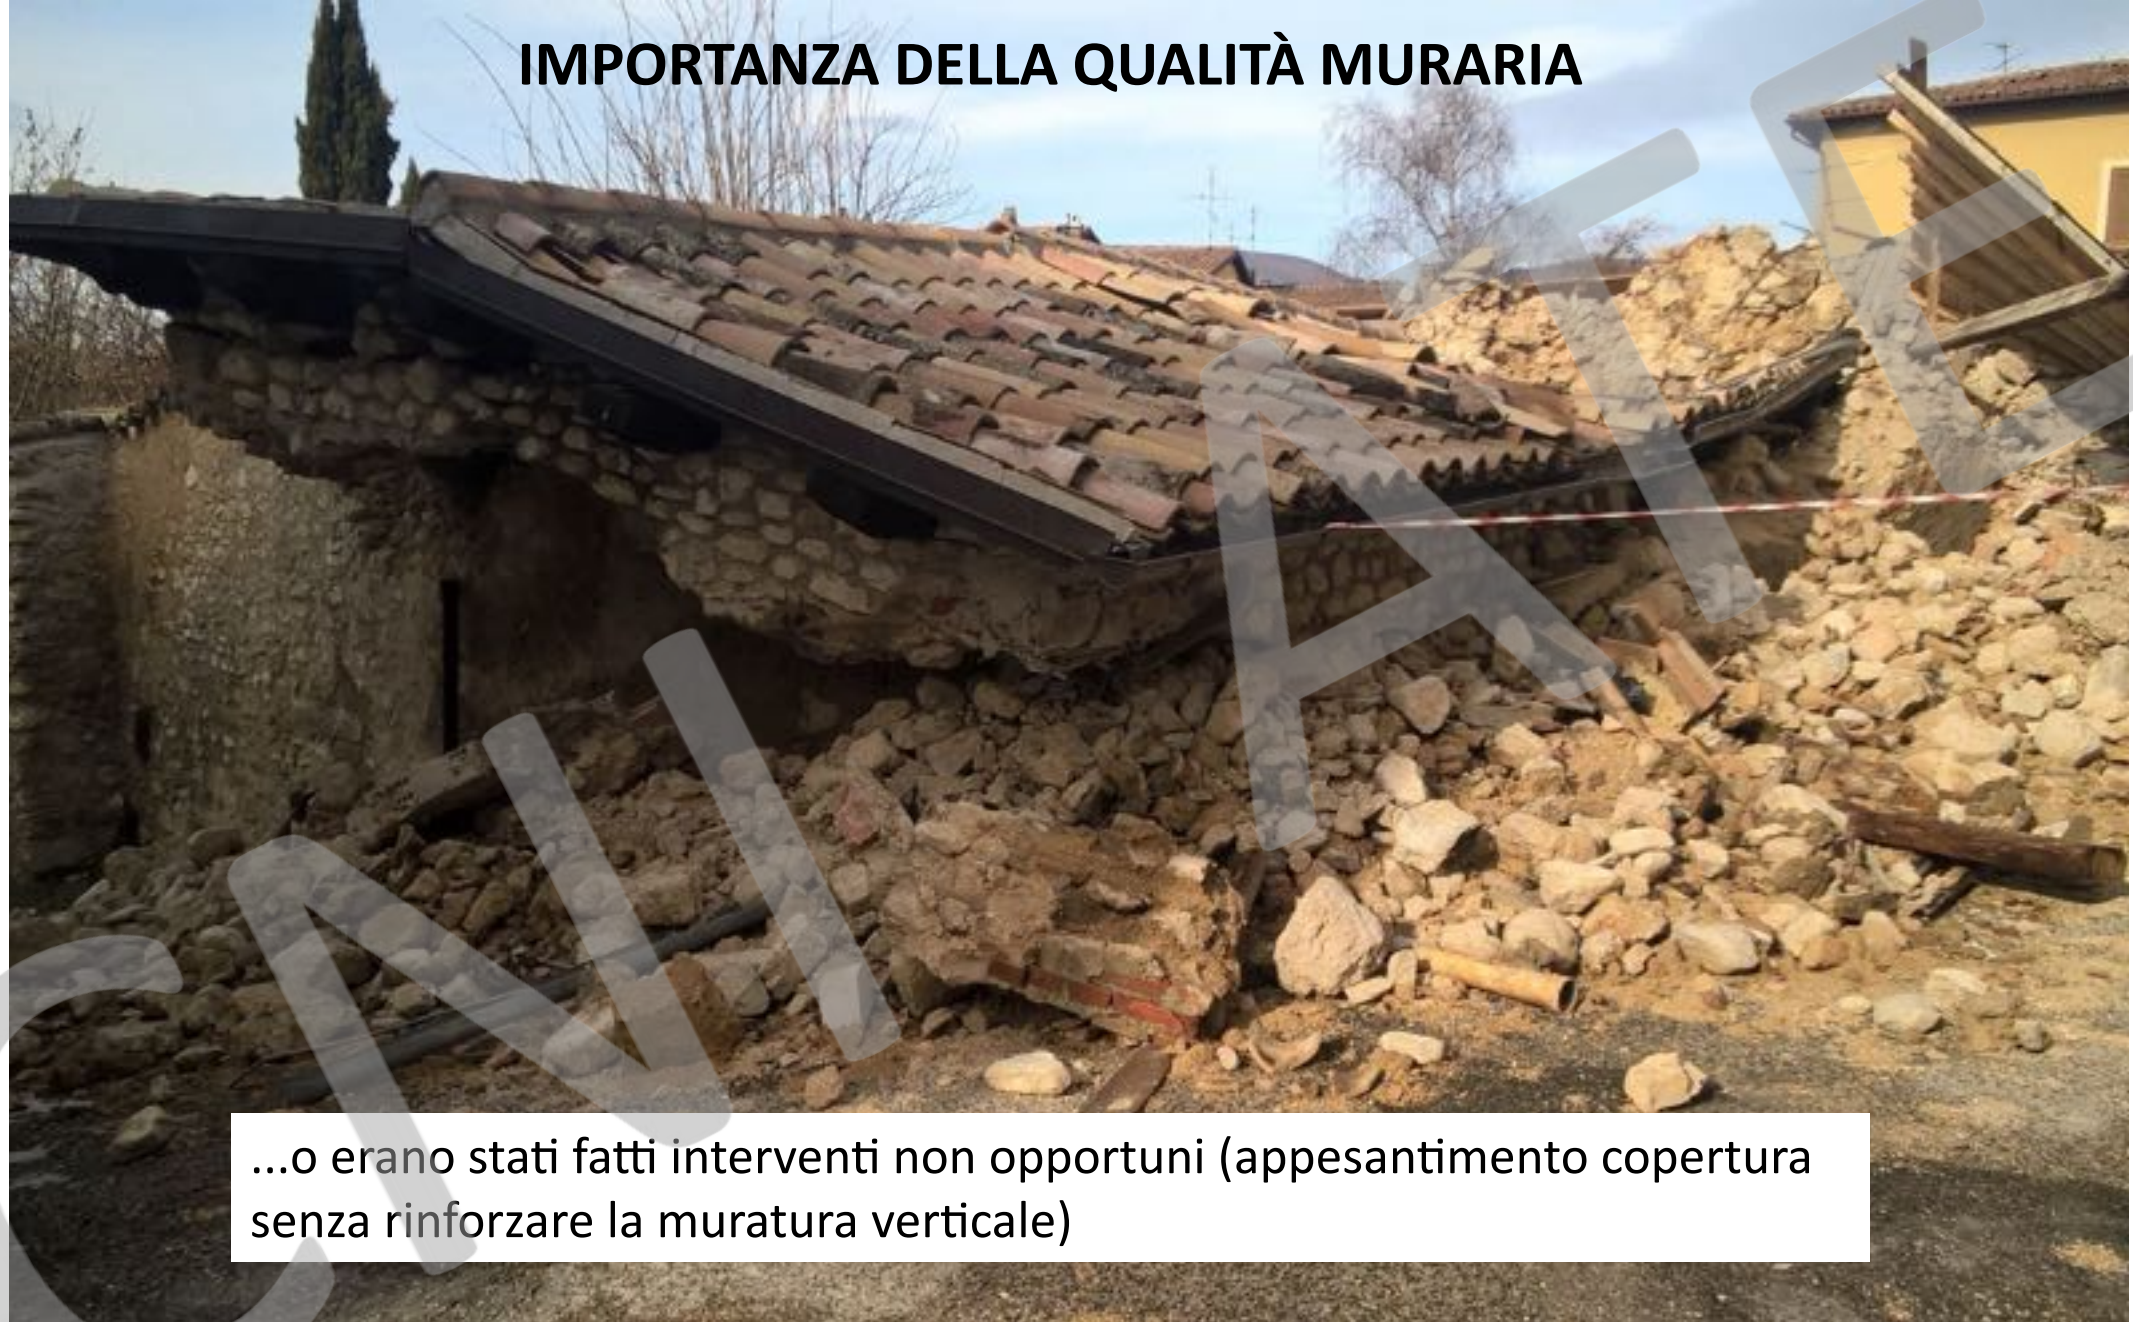
...o erano stati fatti interventi non opportuni (appesantimento copertura senza rinforzare la muratura verticale)

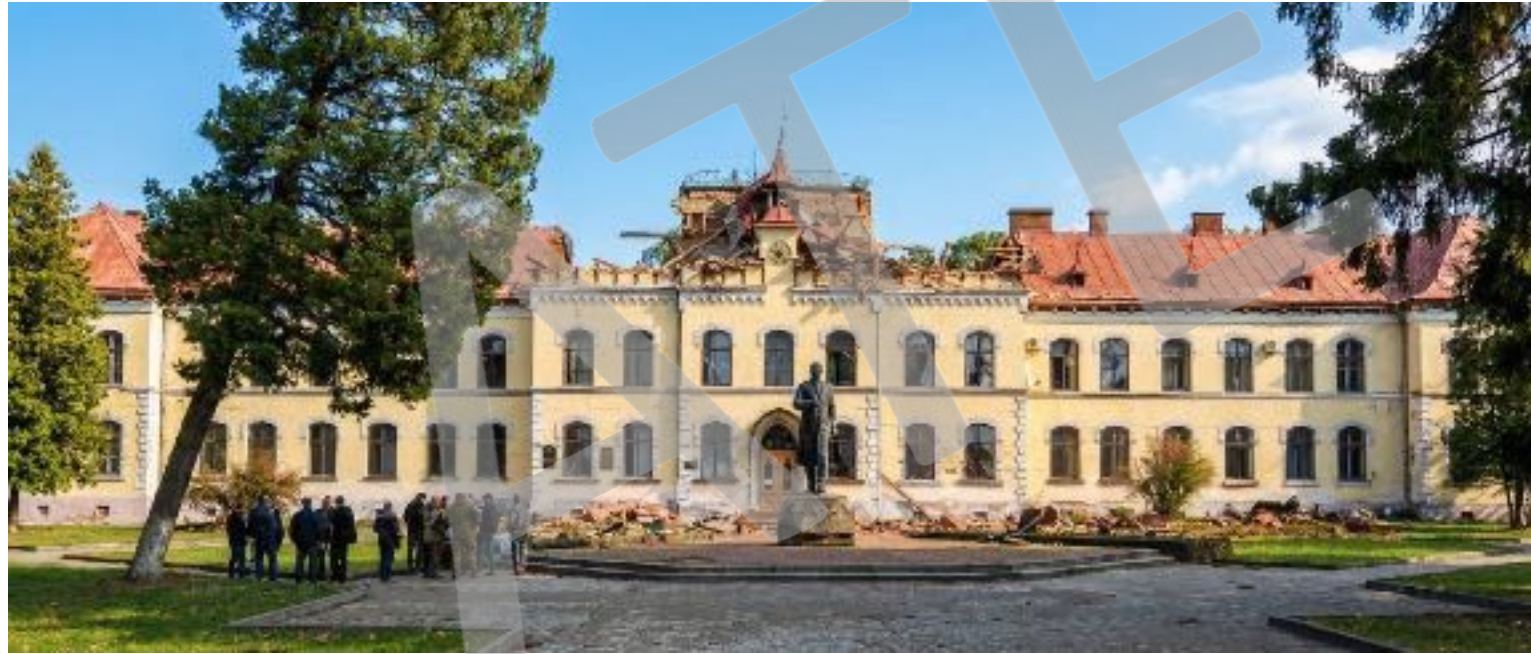
Fig. 3. Main types of damage: (a) complete loss of roof and slabs; (b) out-of-plane deviation of the longitudinal façades; (c) structural cracks at the intersection between orthogonal walls.
