**3ª GIORNATA
NAZIONALE
DELLA PREVENZIONE
E MITIGAZIONE DEL
RISCHIO
IDROGEOLOGICO**

Caso studio: La Rupe del Santuario della Verna e la frazione de La Beccia (AR)

Eros Aiello

Consiglio Nazionale dei Geologi

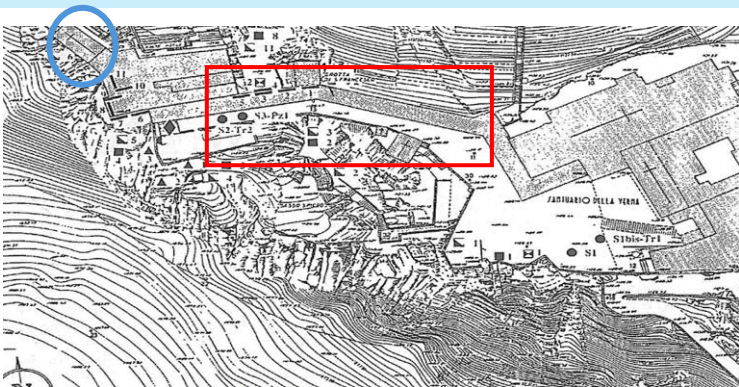
Corridoio delle Stimmate

Parete rocciosa sotto la **Cappella delle Stimmate** con particolare del blocco in aggetto. A destra il **Precipizio**.

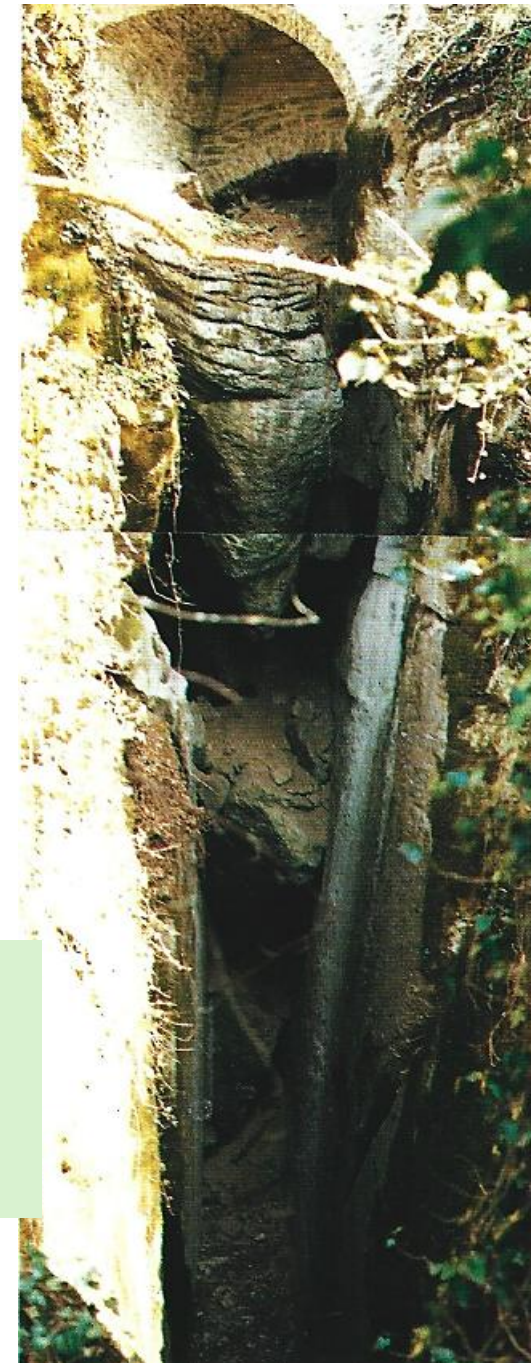
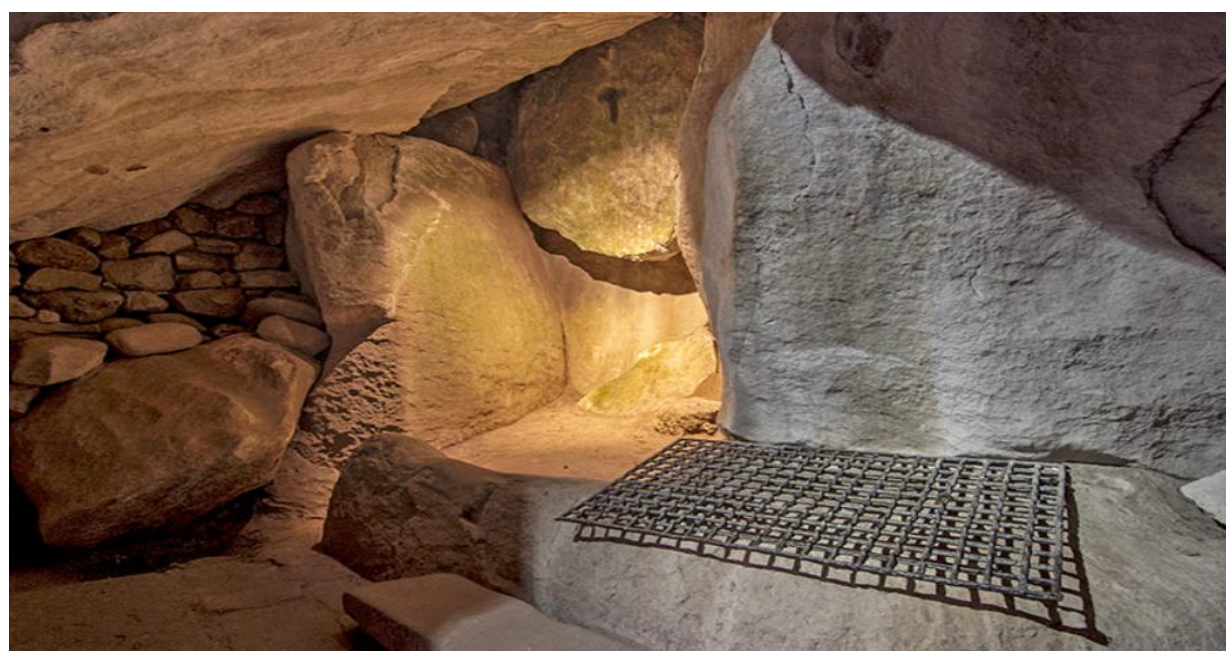
La grande frattura sotto il Corridoio delle Stimmate

- Trincea naturale profonda e attiva
- Apertura progressiva per espansione laterale

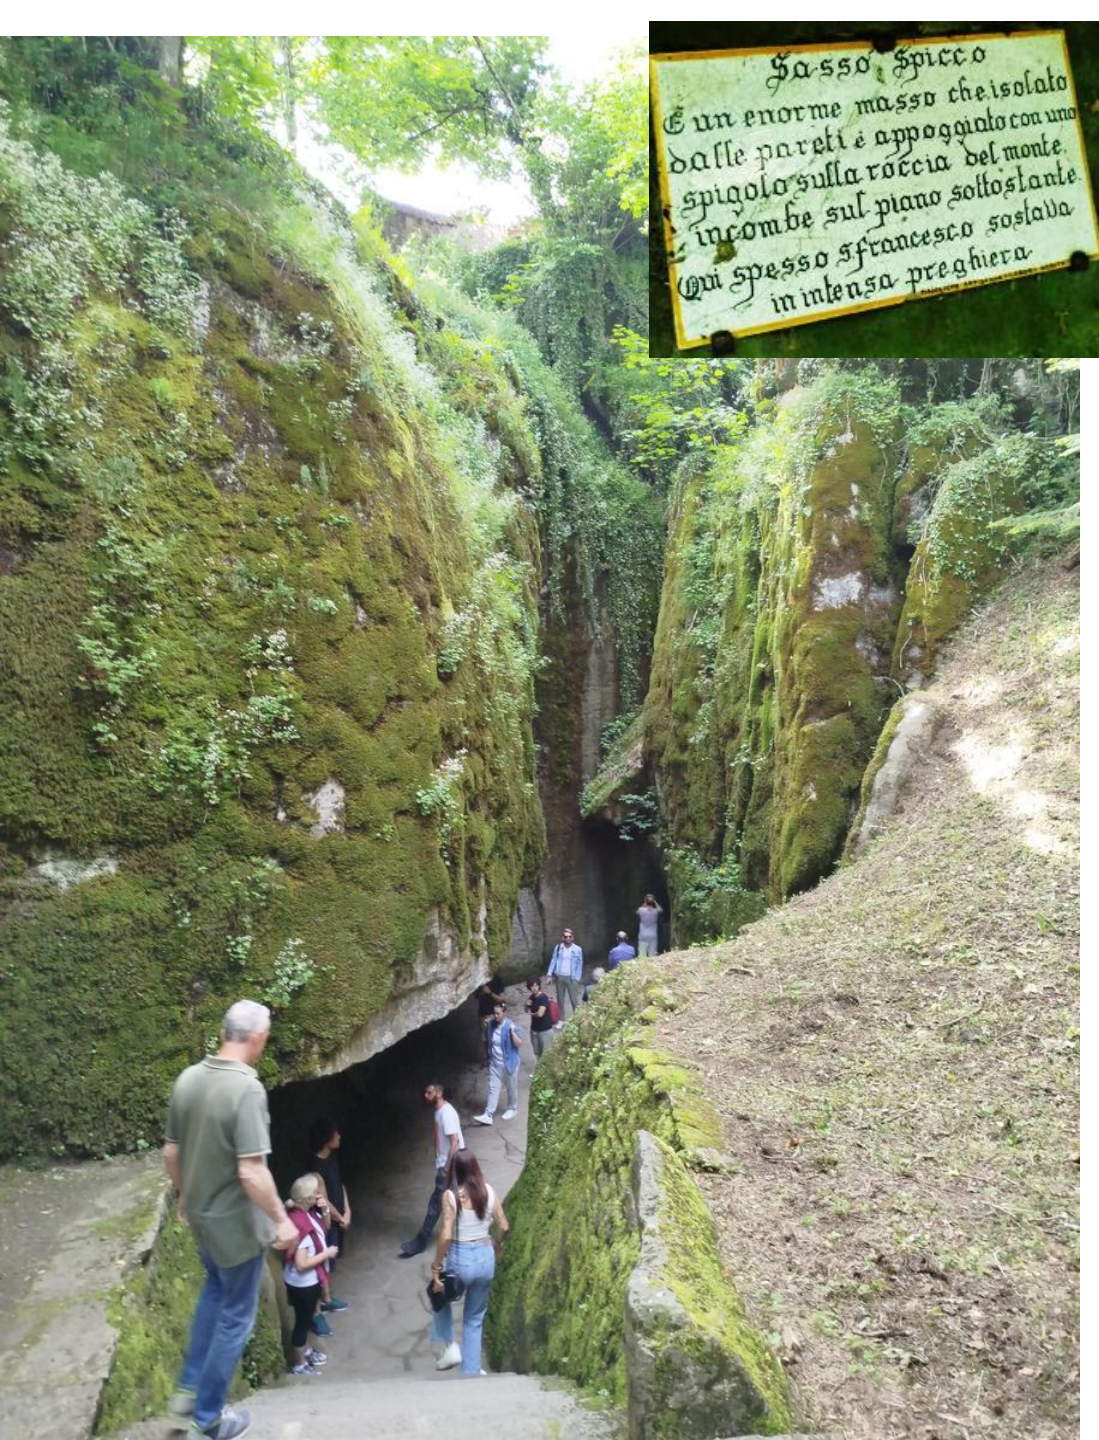
Il sistema Sasso Spicco – Letto di San Francesco

- Grande trincea estensiva aperta dall'espansione laterale
- Blocco principale in aggetto isolato da fratture profonde
- Prosecuzione della stessa discontinuità verso il Letto di San Francesco
- Ambiente interno formato da crolli e volumi disarticolati
- Una delle zone geomeccanicamente più critiche della rupe

- **perforazioni profonde** per raggiungere e superare le superfici di frattura più persistenti
- **ancoraggi e cuciture localizzate** per stabilizzare i volumi in equilibrio
- **iniezioni mirate** per migliorare la continuità dei contatti senza irrigidire la dinamica della rupe.

Tutto è stato fatto in aderenza alla roccia, con strutture leggere e reversibili, per garantire la sicurezza senza alterare l'aspetto del Sasso Spicco né la sua fruibilità.

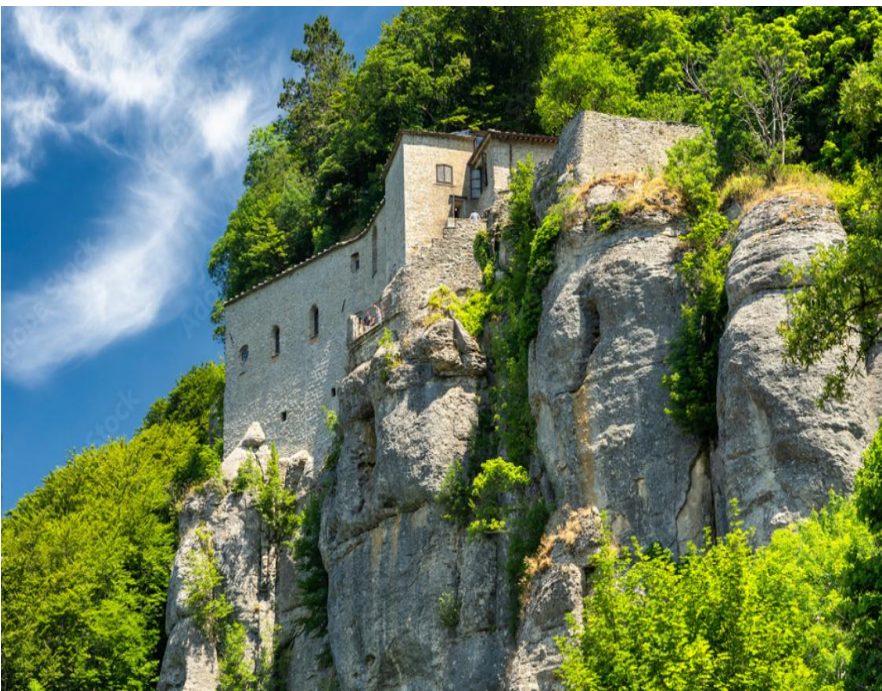
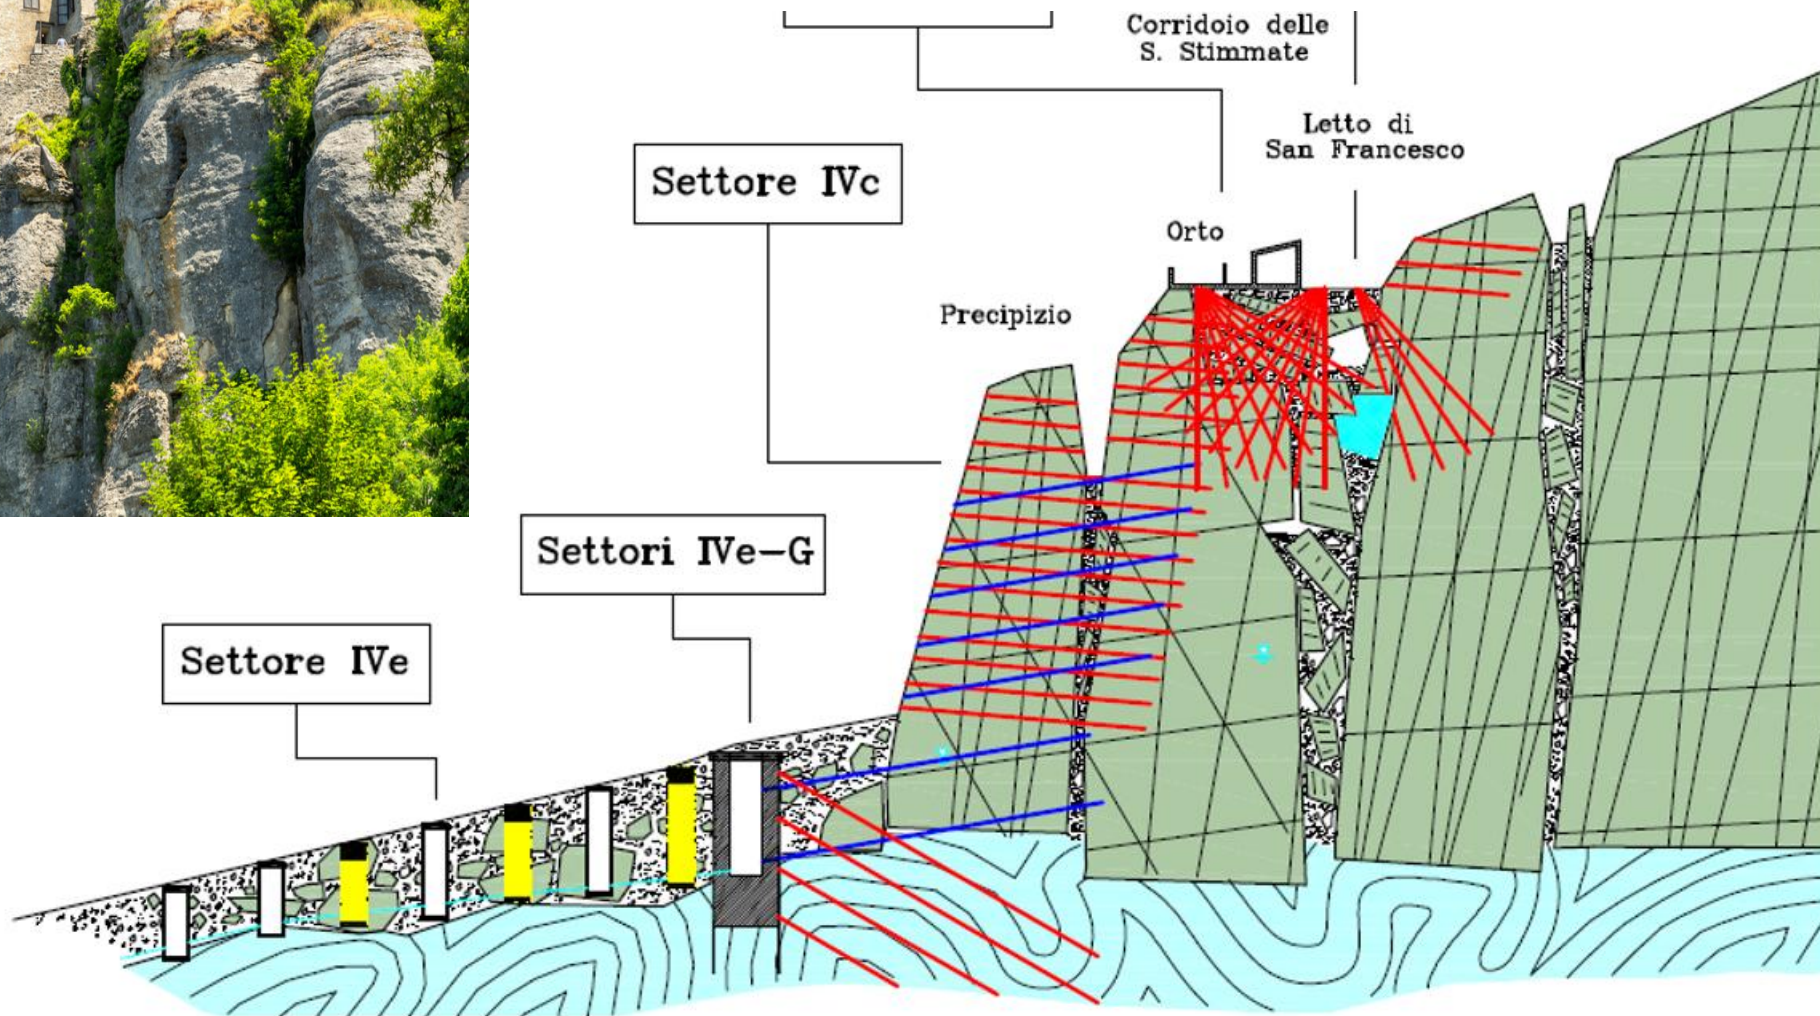
Qui Letto di San Francesco, Stimate e Precipizio poggiano sui settori più fratturati della rupe: è il punto più fragile dell'intero sistema.

Qui si leggono i volumi che governano la rupe: questi sono i settori chiave sotto Stimmate e Precipizio.
