**Il miglioramento sismico della Basilica di Santa Maria degli Angeli ad Assisi**  
Ing. Riccardo Vetturini, INGENIUM SRL

**CONVEGNO ON LINE**  
**VENERDÌ 23 OTTOBRE 2026, ORE 15.00 - 17.00**

**La Sicurezza Strutturale degli Elementi**  
**Voltati:** Strategie di Consolidamento Innovative  
e Interventi Pratici sul Patrimonio Monumentale

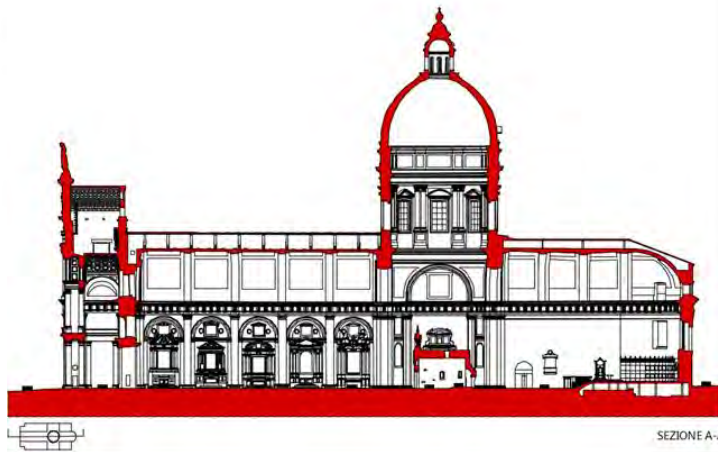
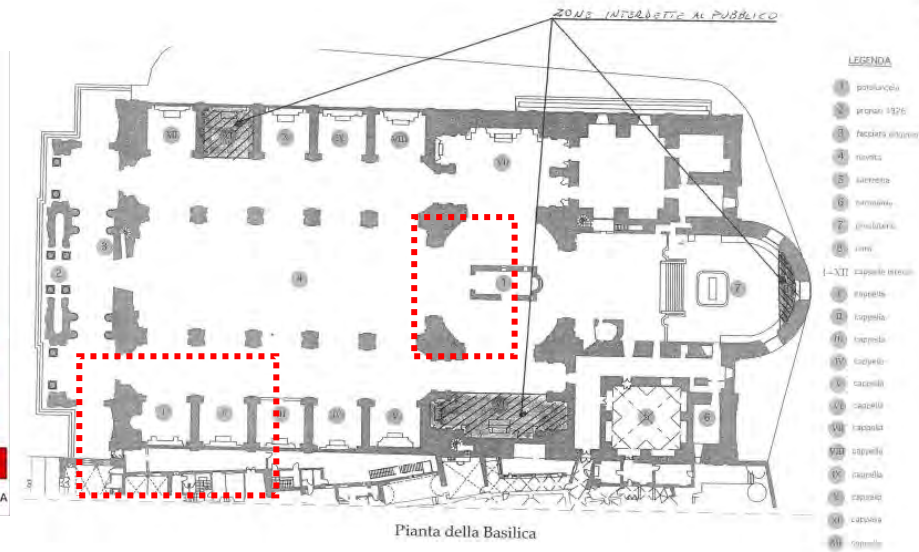
Tratto dall' Ordinanza Sindacale di Inagibilità 357 del 31.10.2016

**Preso atto** della relazione redatta dall'Ufficio Tecnico, a seguito del sopralluogo effettuato in data odierna, dalla quale si evince la necessità di interdire all'utilizzo alcune parti della Basilica Papale a causa della presenza di lesioni passanti in corrispondenza della seconda Cappella di sinistra, del transetto destro di S. Pietro in Vincoli e di parte della parete di fondo dell'abside.

alla Custodia della Basilica Papale di Santa Maria degli Angeli in Porziuncola di interdire al pubblico accesso la zona del transetto destro Altare di S. Pietro in Vincoli, della Cappella delle Stimmate e di parte della parete di fondo dell'abside come meglio individuato in planimetria.

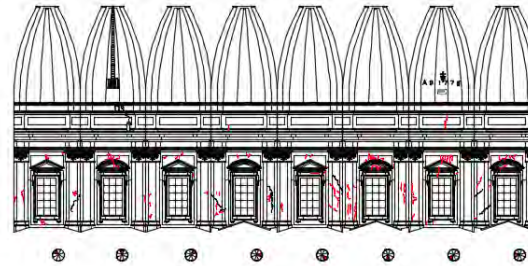
QUADRO FESSURATIVO INTERNO

## CEDIMENTO DIFFERENZIALE (ESTINTO ?)

PROPOSTA DI INTERVENTO:  
**MONITORAGGIO**

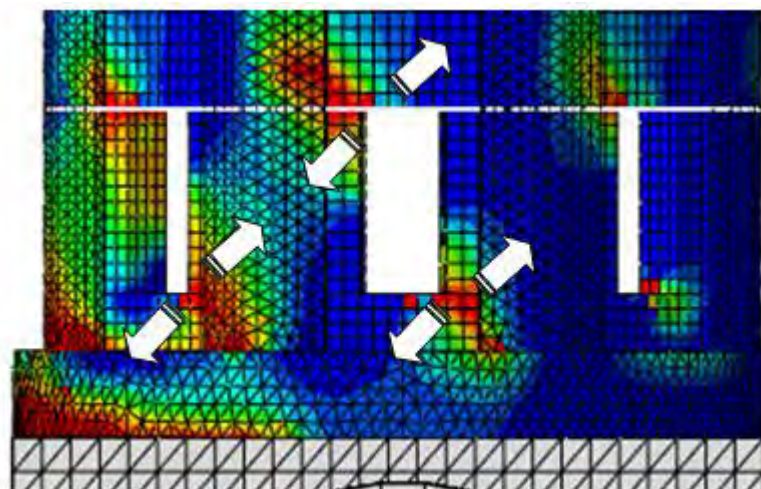
**SISMICA sicurezza ANTE 33% -> POST 68%**

PROPOSTA DI INTERVENTO:  
**TIRANTI VERTICALI (e cerchiature!)**

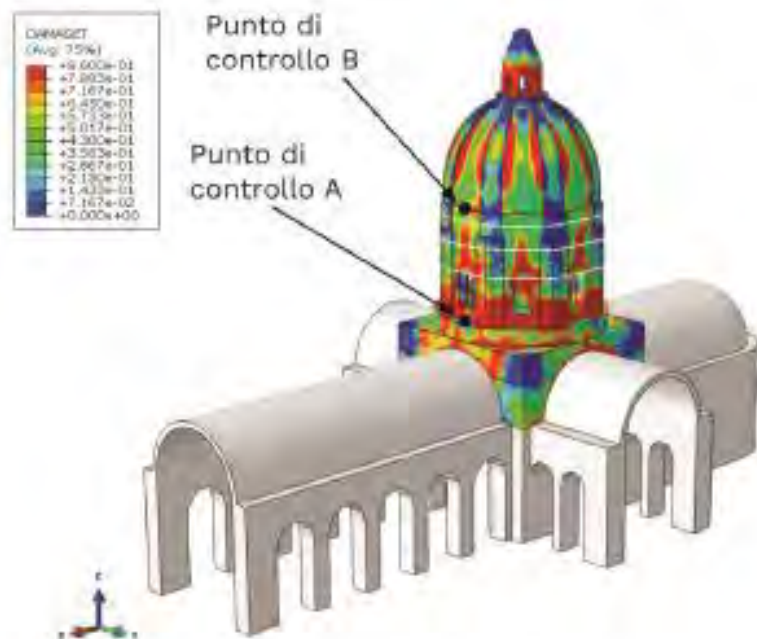
Figura 30. Mappa di danneggiamento a trazione ottenuta sul nucleo centrale della basilica mediante analisi dinamica non lineare con accelerogramma spettro-compatibile.

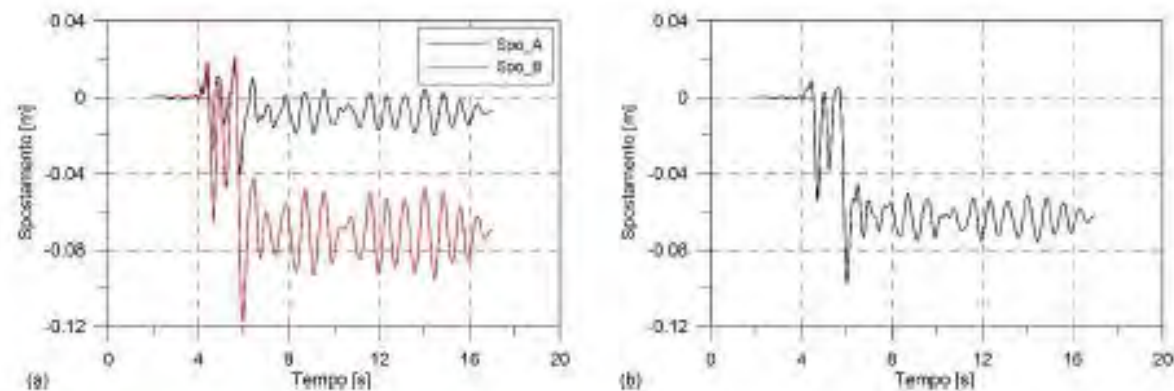
Figura 31. (a) Storie temporali degli spostamenti in direzione y dei punti di controllo A e B indicati in Figura 30. (b) Drift orizzontale dinamico calcolato in direzione y fra i punti A e B.

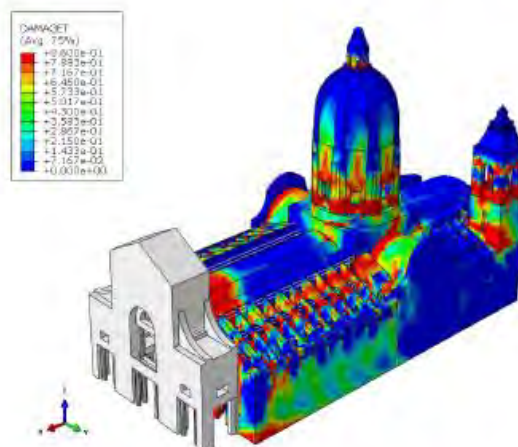
Figura 16. Mappa di danneggiamento a trazione ottenuta mediante analisi dinamica non lineare con accelerogramma spettro-compatibile su modello rinforzato

Da una prima analisi, nella Figura 16 si apprezza in linea generale una riduzione del danneggiamento diffuso, sebbene permangano aree maggiormente vulnerabili come già identificato precedentemente. In termini di output dinamico, il punto di controllo è caratterizzato da stessi valori di accelerazione relativa confrontabili con l'analisi pre-intervento, mentre gli spostamenti presentano valori più contenuti in virtù del generale irrigidimento strutturale (Figura 17).

In termini di danneggiamento medio valutato nelle porzioni dei volumi della navata centrale e della volta dell'abside si riscontra un diminuzione sostanziale dei valori del parametro di danno in confronto a quanto ottenuto con il modello non rinforzato. In particolare, per la sezione trasversale della navata si passa da un valore di circa il 40% a circa il 20%, mentre per la volta dell'abside dal 50% a circa il 16% (Figura 19). Tale beneficio espresso in riduzione del danneggiamento a trazione viene ottenuto con l'inserimento delle catene, le quali sopprimono alla necessità di deformazione elasto-plastica della muratura accollandosi gli sforzi aggiuntivi e limitando quindi l'avanzamento deformativo.

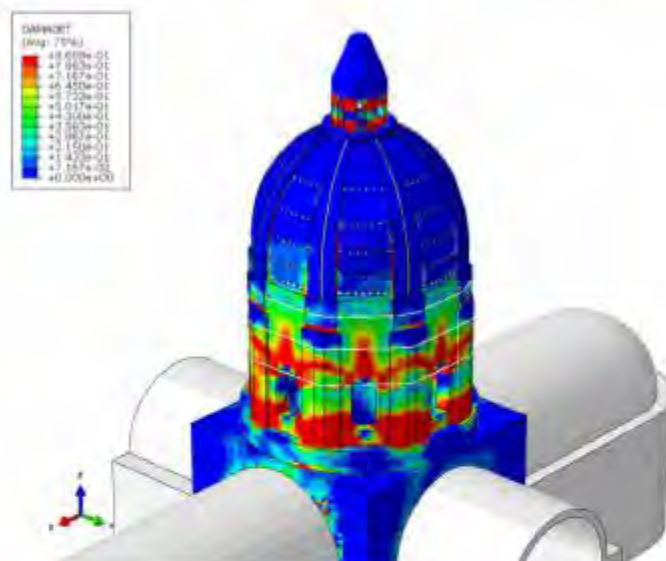
Figura 33. Mappa di danneggiamento a trazione ottenuto mediante analisi dinamica non lineare con accelerogramma spettro-compatibile su modello del nucleo centrale rinforzato

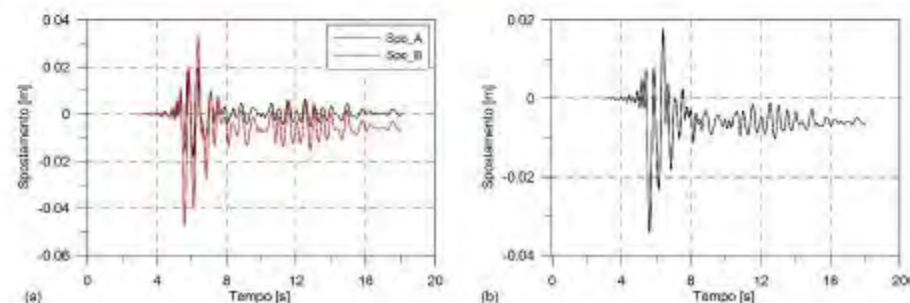
Figura 34. (a) Storie temporali degli spostamenti in direzione y dei punti di controllo A e B ottenuti nel modello post-intervento. (b) Drift orizzontale dinamico calcolato in direzione y fra i punti A e B.

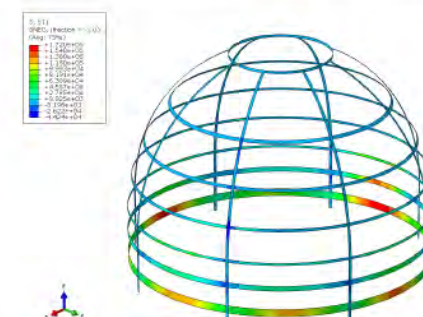
Per quanto riguarda le sollecitazioni assiali delle fasce di rinforzo in materiale composito (Figura 35), si riporta in Figura 36 l'andamento dinamico della tensione di trazione in un elemento della fascia di base, ovvero quella più sollecitata.

Figura 35. Mappa di tensione assiale presente nelle fasce di materiale composito alla fine della simulazione dinamica.

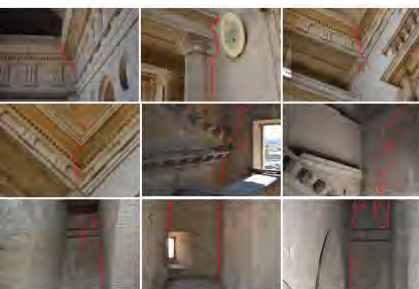
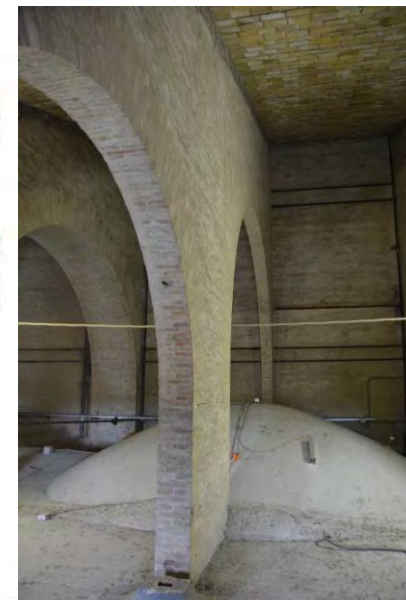
**1. RIBALTAMENTO DELLA FACCIATA DEL 1930****2. AZIONI ORIZZONTALI SUGLI ARCHI RAMPANTI DELLE NAVATE LATERALI****3. EFFETTI DINAMICI SULLA VOLTA DEL CORO****4. EFFETTI DINAMICI SUL CAMPANILE****5. EFFETTI DINAMICI SUL SISTEMA TAMBURO-CUPOLA**

Scheda di sintesi quadro fessurativo (Università degli Studi di Perugia, Dip. Ingegneria)

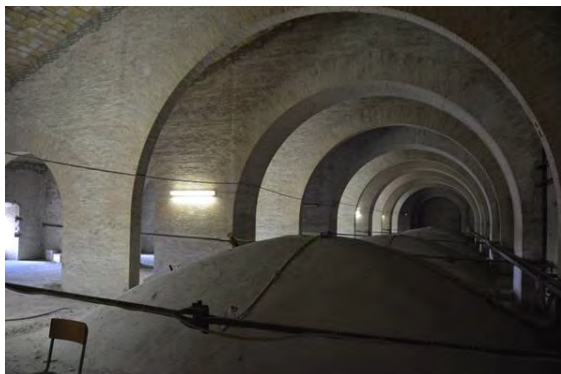
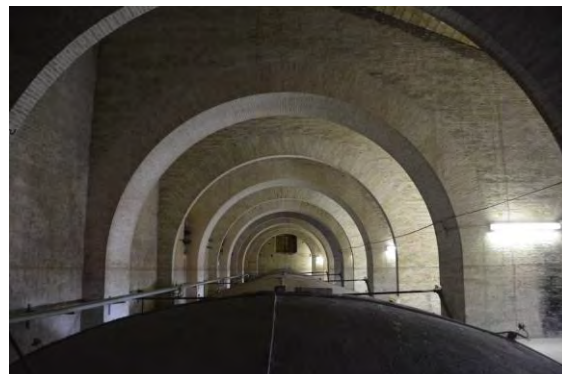
Figura 10. Confronto fra le mappe di danno ottenute dall'analisi dinamica non lineare e il quadro fessurativo rilevato sulla struttura a livello dei contrafforti posti sopra le navate laterali.

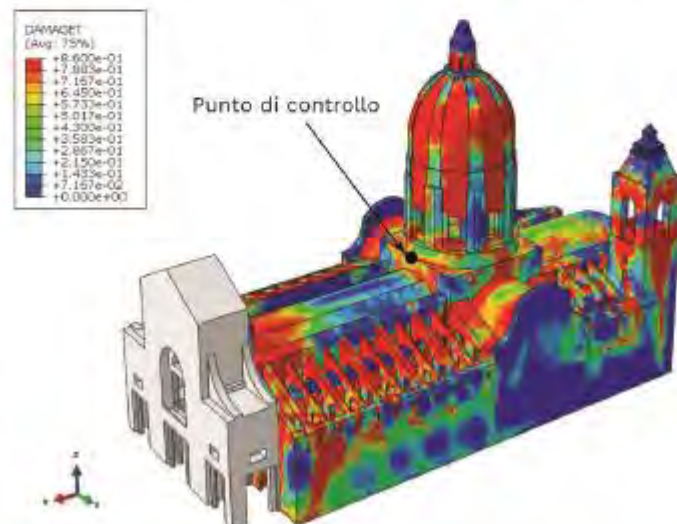
Figura 12. Mappa di danneggiamento a trazione ottenuta mediante analisi dinamica non lineare con accelerogramma spettro-compatibile.

A livello globale la struttura è stata studiata mediante analisi dinamica non lineare applicando l'accelerogramma spettro-compatibile di Figura 8, applicato in entrambe le direzioni per una durata di 15 secondi. Da notare che il sistema monumentale della nuova facciata è stato considerato elastico lineare a causa della complessità che lo caratterizza, lasciando comunque la possibilità di considerare l'effetto dinamico di essa sul resto della struttura. In Figura 12 si mostra la mappa dello stato di danneggiamento a trazione del materiale, mentre in Figura 13 si riportano le storie temporali di spostamento e accelerazione relativa di un punto di controllo posizionato alla base del tamburo, indicato in Figura 12. Dall'analisi della mappa di danno emergono le maggiori criticità della struttura nel suo complesso. Tralasciando le volte dei transetti e delle navate laterali, le quali sono già state rinforzate con specifici interventi in seguito ai danni subiti dal sisma del 1997, ma che non sono stati considerati in questa modellazione, e il campanile il cui consolidamento non è oggetto del presente studio, le maggiori criticità si riscontrano nella volta della navata centrale, nei contrafforti sovrastanti le navate laterali, nella volta dell'abside e nel sistema centrale tamburo-cupola.

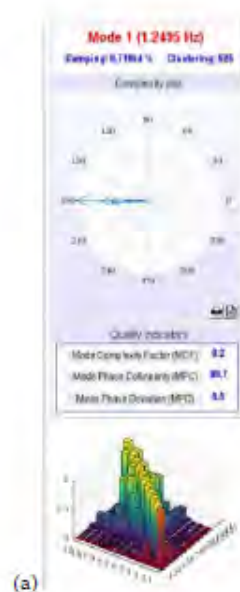
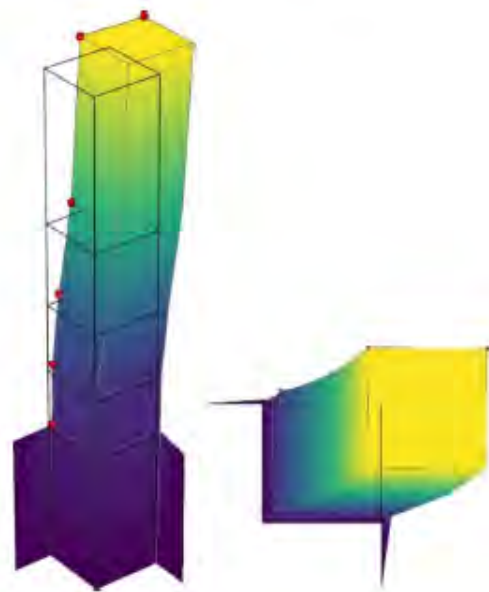
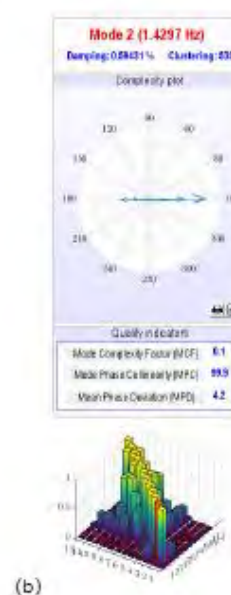
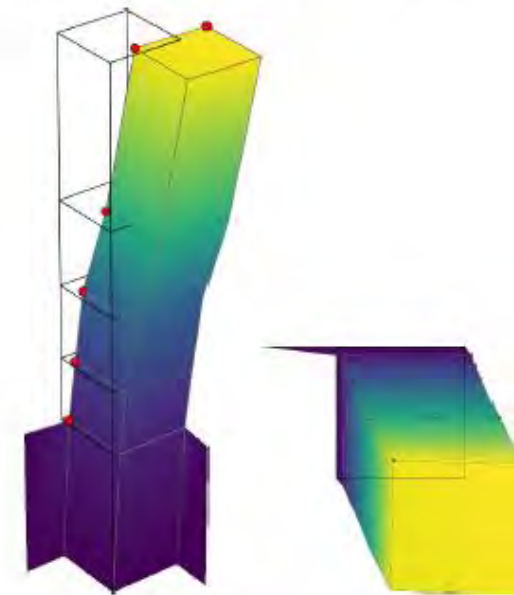
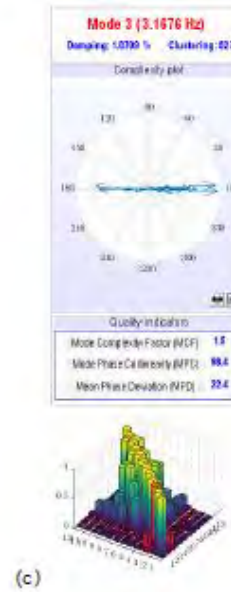
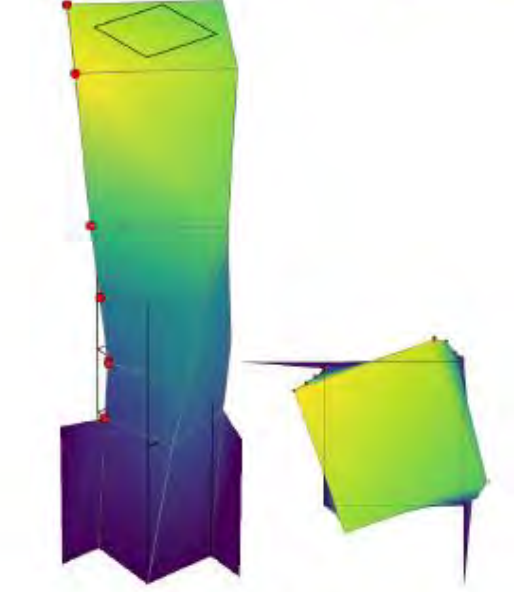
Rappresentazione grafica delle prime tre forme modali del campanile identificate sperimentalmente.
